Dall'analisi del costruito storico danneggiato dal sisma alla definizione di nuove procedure per l'analisi del danno

From the analysis of the historical building damaged by the earthquake to the definition of new procedures for the damage analysis

Marco Zuppiroli
Veronica Vona

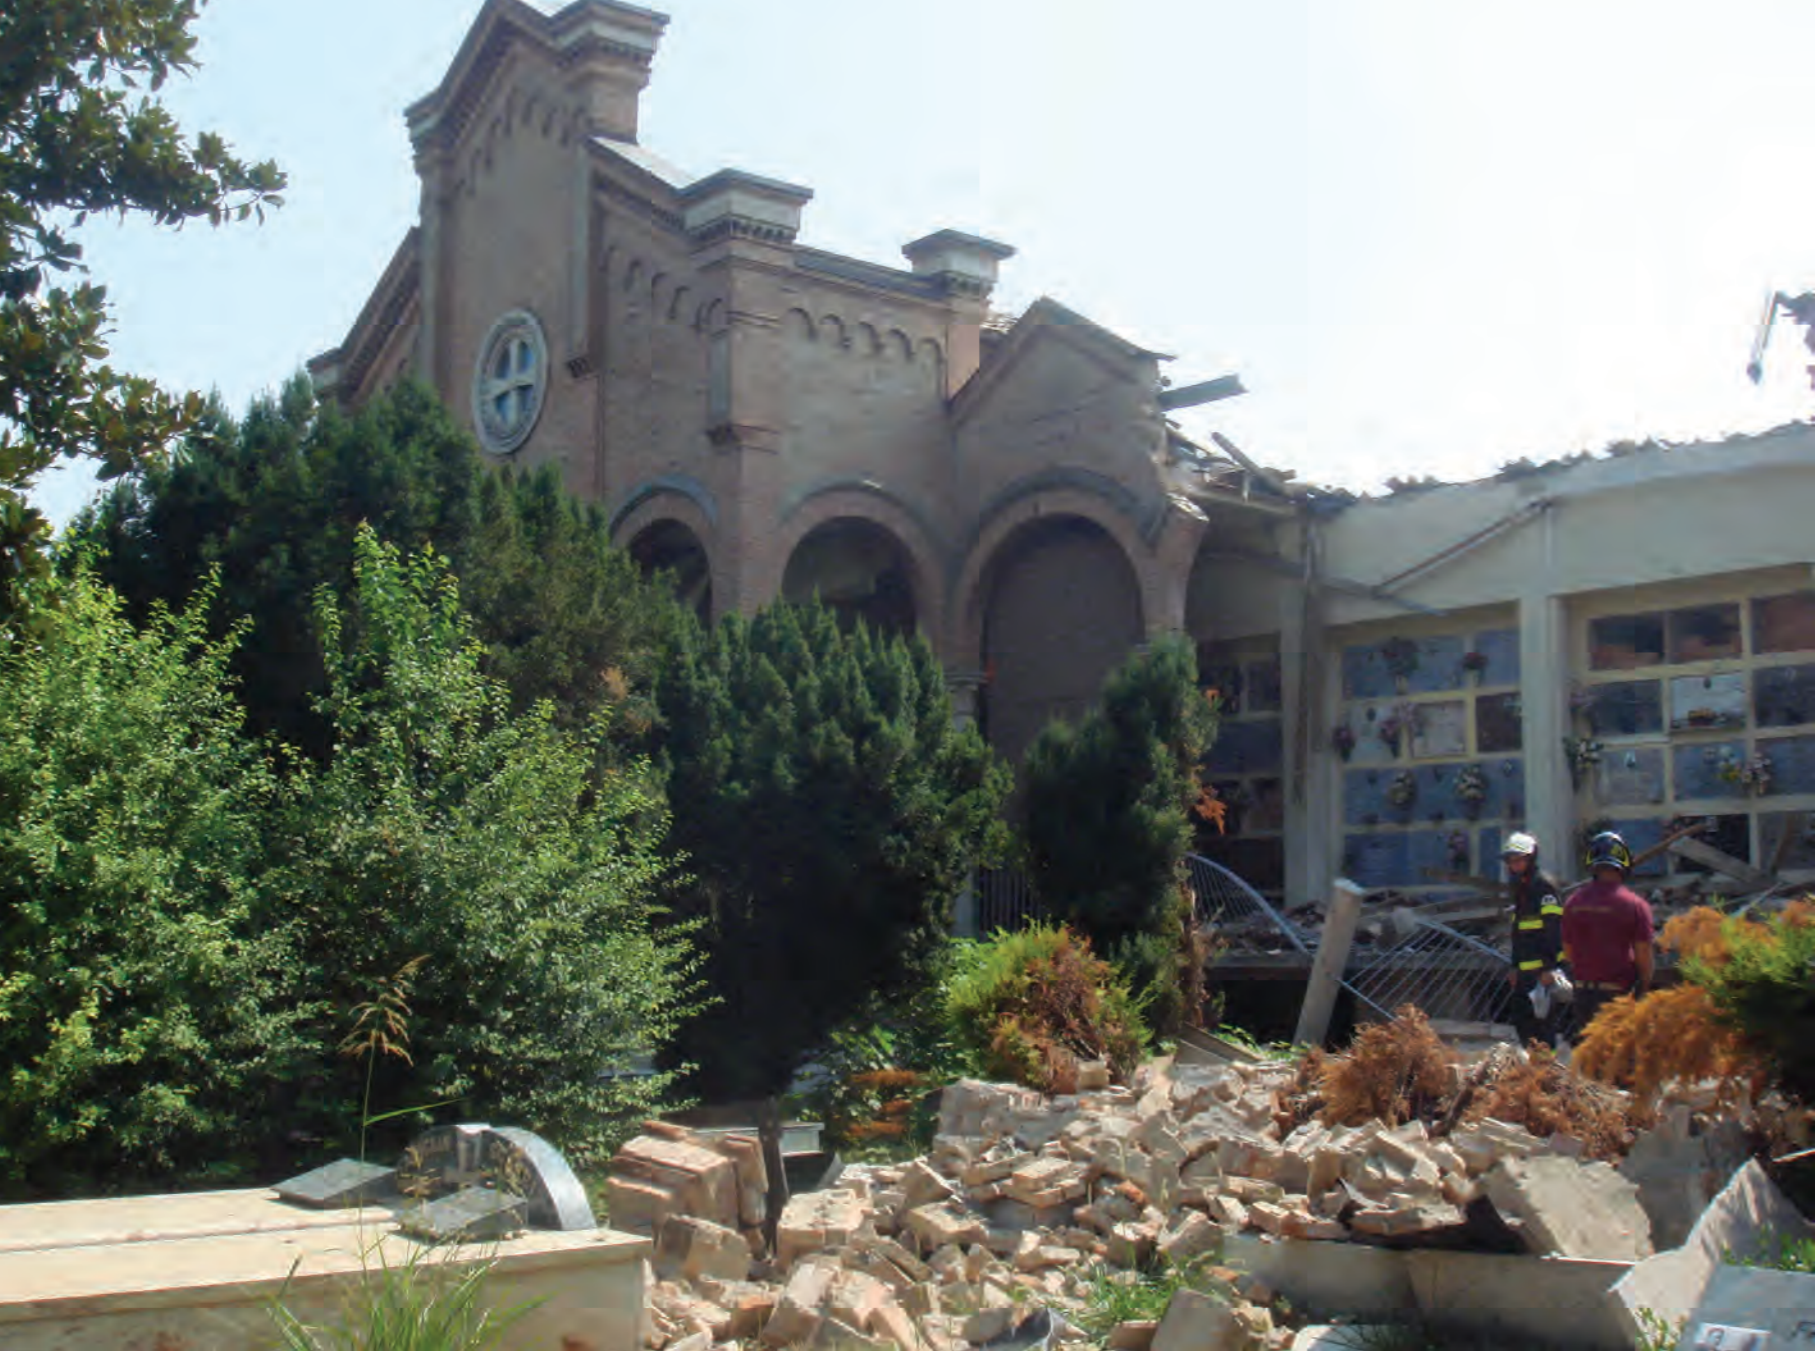
Cimitero monumentale di Finale Emilia, particolare del quadro fessurativo

Finale Emilia Monumental Cemetery, cracks detail

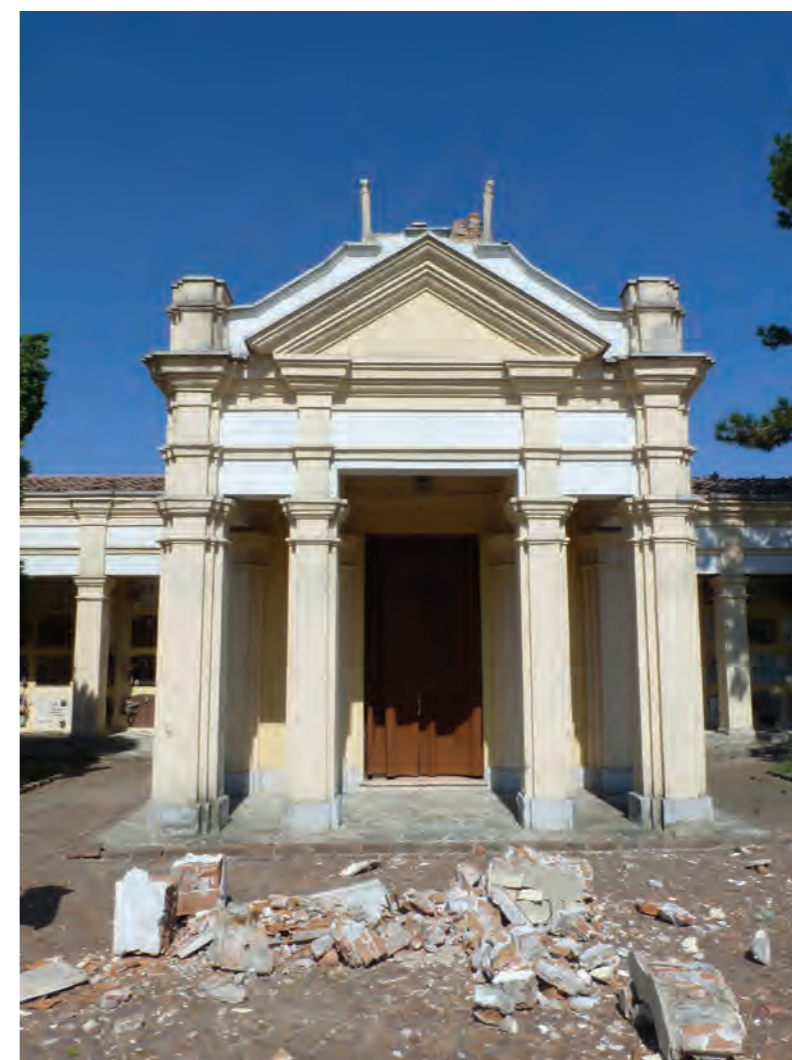
Cimitero di Cortile, Carpi (MO)
Cortile Cemetery, Carpi (MO)

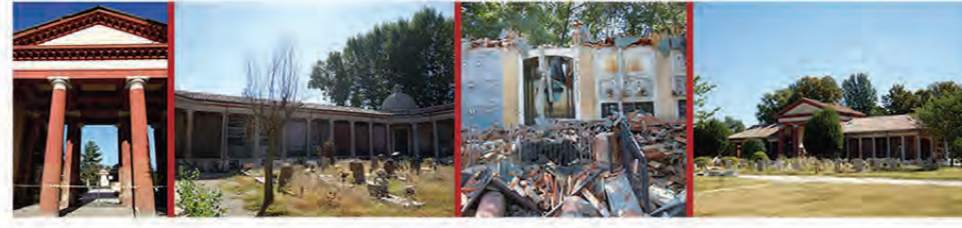
Le lesioni presenti in alcune pareti tra cui nell'abside della Cappella Mortuaria sono state catalogate attraverso la scheda B-PALAZZI come meccanismo di taglio dei maschi murari. Tuttavia la Cappella Mortuaria, con terminazione semicircolare per morfologia è più facilmente catalogabile attraverso i macro elementi della scheda A-CHIESE.

Lo spostamento delle travi di copertura a causa della spinta sismica ha comportato lo scivolamento del manto di copertura.

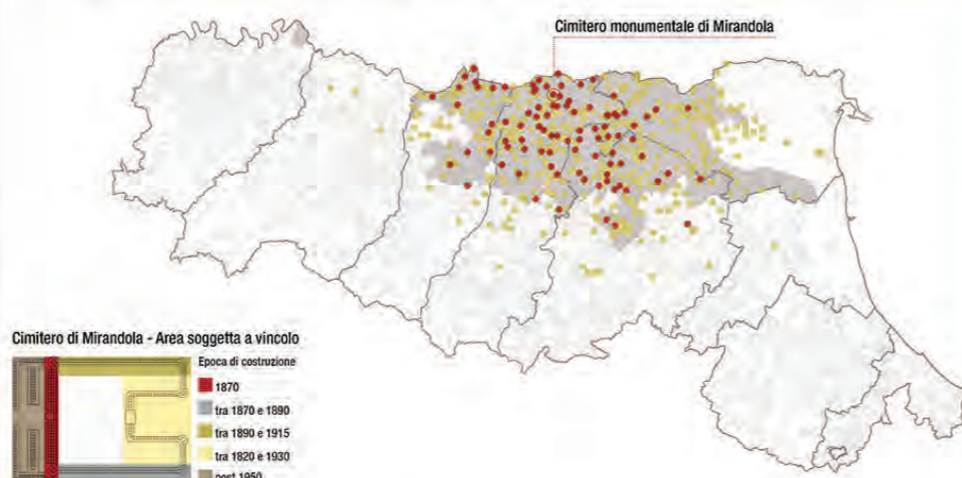
L'area dove si è verificato il crollo catalogato come M9, DANO AI PORTICATI /LOGGE è quella corrispondente alla seconda fase costruttiva del cimitero : 1870-1890.

La spinta delle travi varesi di copertura, sottoposte a sisma, ha comportato il crollo delle volte non strutturali ed il ribaltamento delle colonne fuori dal proprio piano

Il crollo degli elementi decorativi in copertura è stato classificato come danno agli elementi aggettanti/svettanti attraverso la scheda B-PALAZZI. Essa riferisce tale danno a lesioni su oggetti quali terrazze o abbaini. La presenza degli elementi crollati lungo frontoni o elementi caratterizzanti del cimitero rende il meccanismo più facilmente classificabile con la scheda A-CHIESE.
