Università degli Studi di Ferrara

DOTTORATO DI RICERCA IN
"SCIENZE DELL'INGEGNERIA"

**LA VARIABILITÀ DEI RISULTATI NELLE
MISURE IN OPERA DI ACUSTICA EDILIZIA**

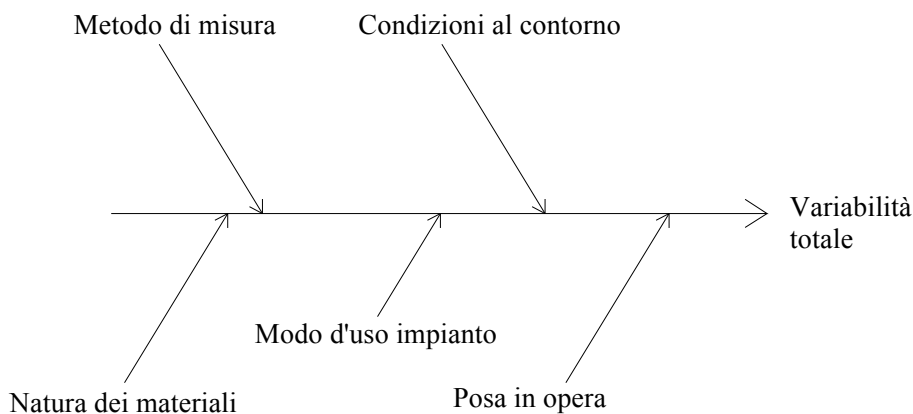
Figura 1: diagramma causa – effetto per individuare le cause di incertezza nelle misure di acustica edilizia

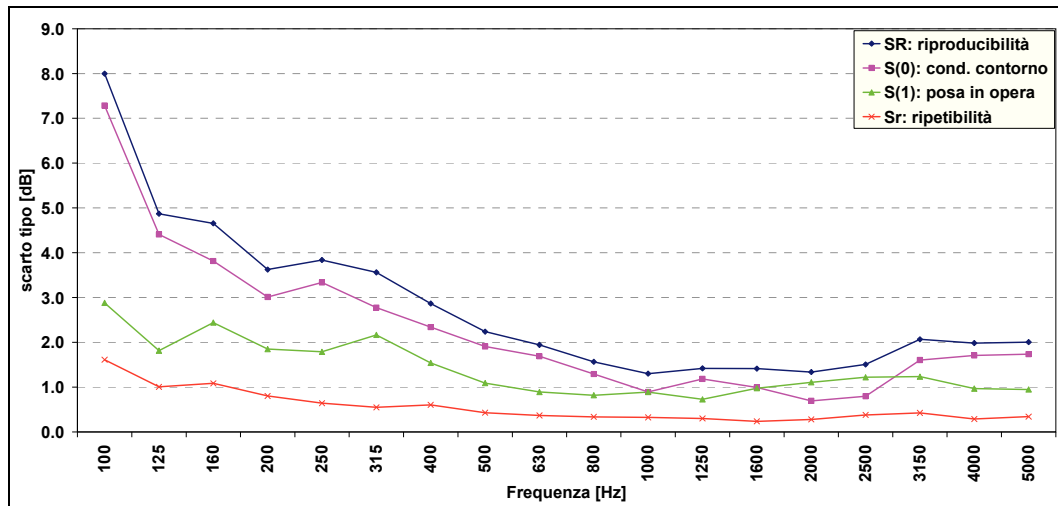
Figura 10: valori dello scarto tipo di riproducibilità e dei diversi contributi riferiti all'andamento in frequenza del potere fonoisolante medio

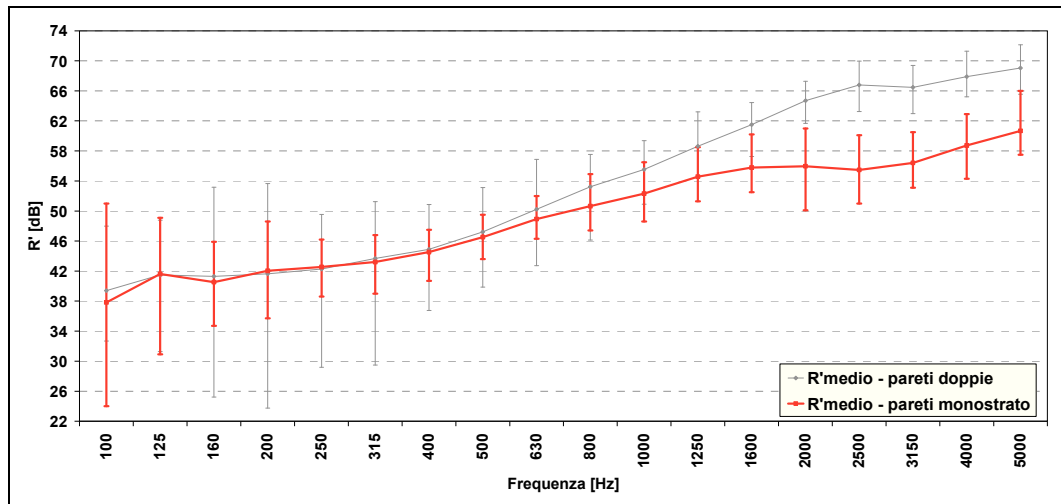
Figura 11: confronto tra l'andamento in frequenza del potere fonoisolante medio, con indicazione delle barre di massimo e di minimo, per le pareti doppie e per le pareti monostrato

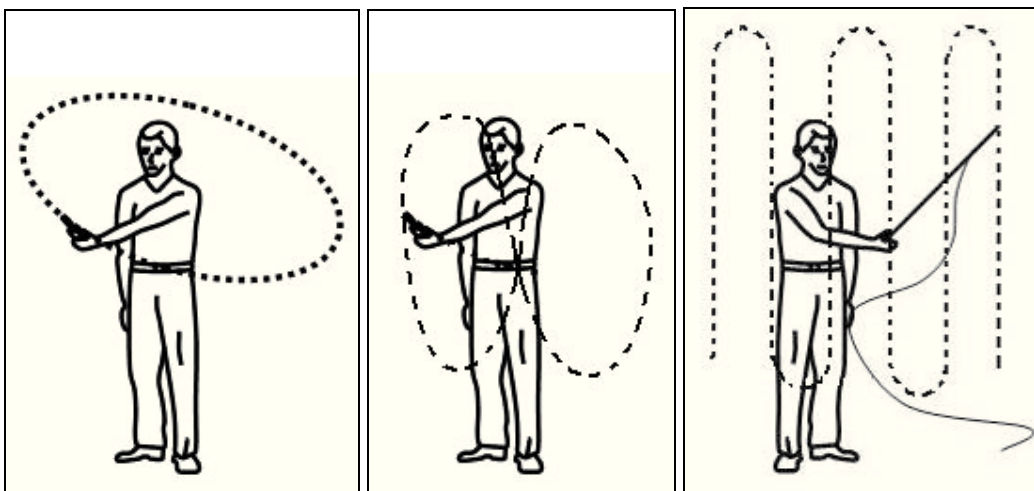
Figura 24: visualizzazione dei tre percorsi di movimentazione manuale del microfono: secondo la UNI EN ISO serie 140 (sinistra), la UNI EN ISO 10052 (centro) e il metodo “a scansione” con il microfono su asta proposto nel presente lavoro (destra)

La normativa UNI EN ISO 10052 specifica che l'operatore deve posizionarsi al centro della stanza (dando le spalle all'altoparlante nella camera sorgente e alla parete di prova nella camera ricevente) e, con l'analizzatore in mano, deve muovere il microfono quattro volte orizzontalmente su un angolo di 180°, facendolo oscillare su e giù durante il movimento (Figura 24, immagine centrale).

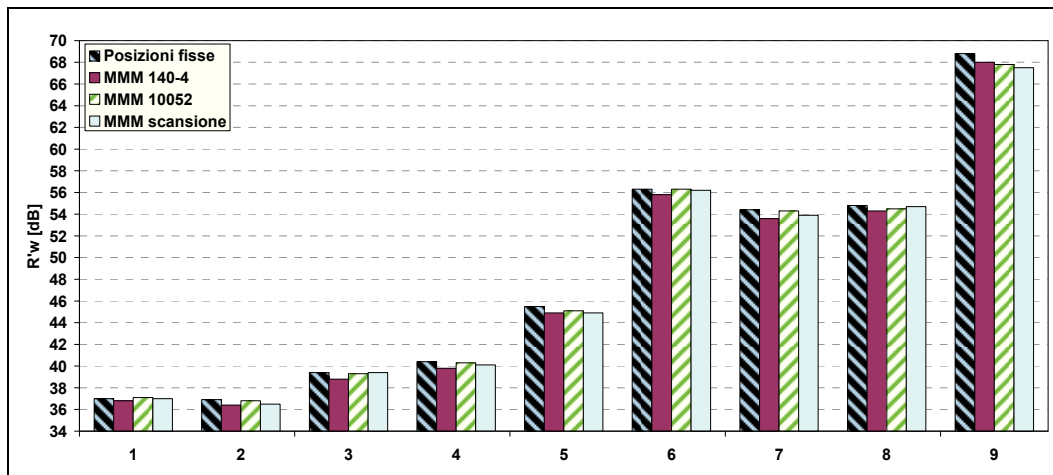
Figura 25: confronto tra i quattro metodi di misura oggetto dello studio, in termini di indice di valutazione R'_w calcolato per passi di 0.1 dB, per le 9 partizioni

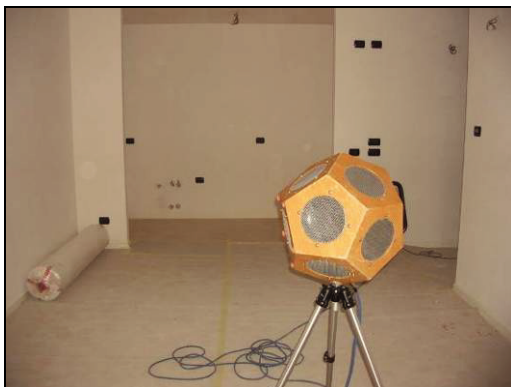
Figura 36: altoparlante dodecaedrico

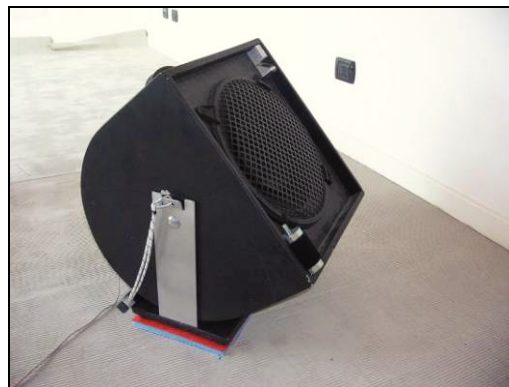
Figura 37: altoparlante direttivo

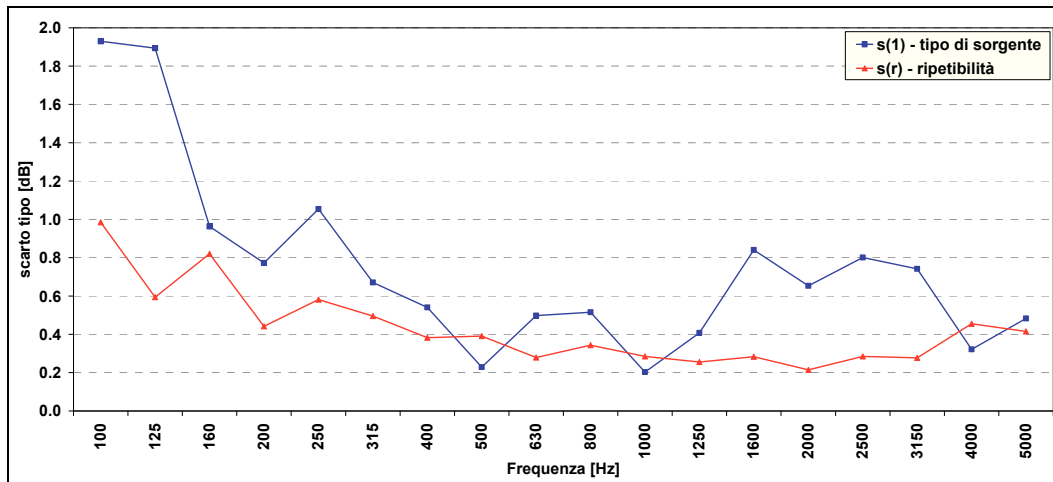
Figura 38: valori dello scarto tipo di ripetibilità e dello scarto relativo alla tipologia di sorgente, riferiti all'andamento in frequenza del potere fonoisolante

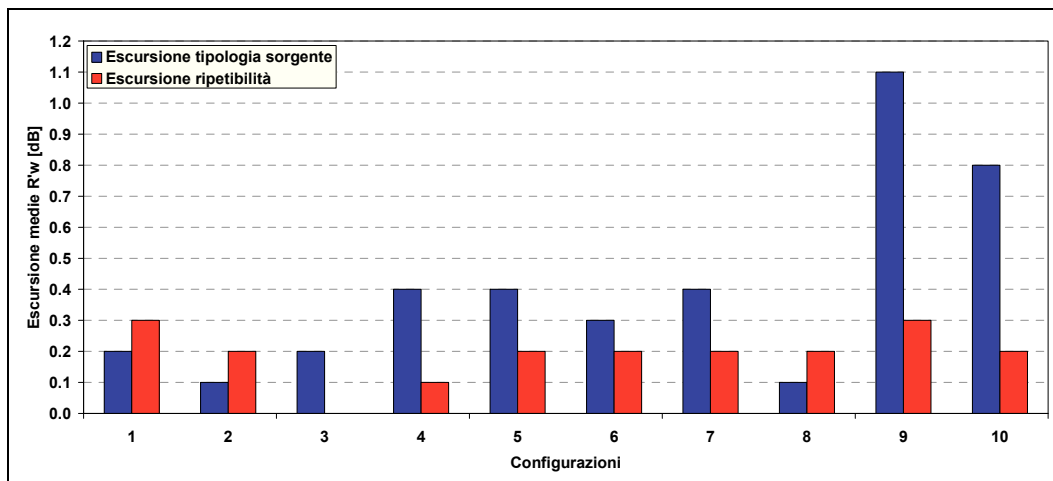
Figura 39: escursioni tra le medie degli indici di valutazione del potere fonoisolante per ogni configurazione

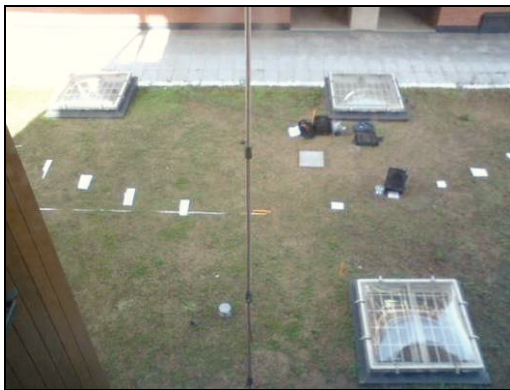
Figura 43: vista delle posizioni dell'altoparlante nelle misure in opera, per la facciata senza balcone

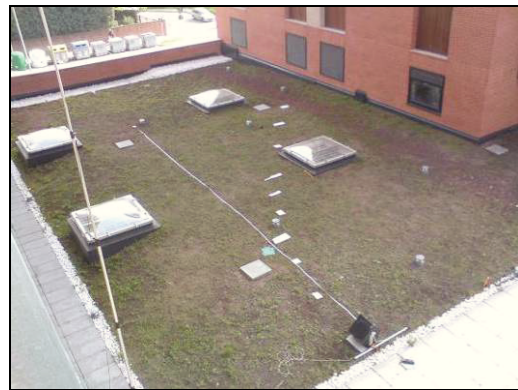
Figura 44: vista delle posizioni dell'altoparlante nelle misure in opera, per la facciata con balcone

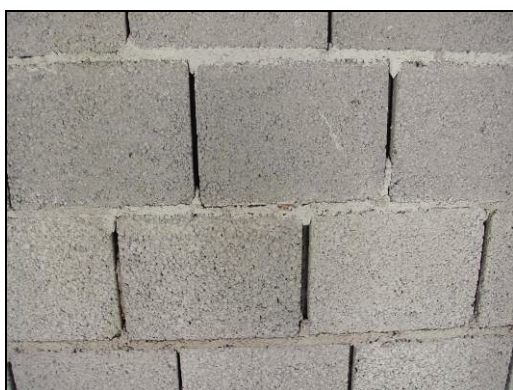
Figura 9: esempio di assenza totale della malta nei giunti verticali per un parete monostrato

I motivi più frequenti dell'insorgenza di questo errore di posa sono solitamente riconducibili al fatto che l'unione strutturale tra i blocchi della parete è garantita dalla malta applicata sui giunti orizzontali, per cui la manodopera, non adeguatamente istruita, non ritiene necessaria la posa della malta sui giunti verticali. Questa tipologia di errore potrebbe comportare una diminuzione dell'isolamento della parete, soprattutto nei casi di pareti monostrato. In particolare, per questa tipologia di pareti, l'assenza di malta nei giunti verticali è solitamente la ragione principale delle differenze tra i valori ottenuti in opera e i valori misurati in laboratorio. Nelle prove di laboratorio si ha infatti una cura maggiore nella realizzazione della parete, soprattutto per la posa della malta cementizia anche nei giunti verticali.

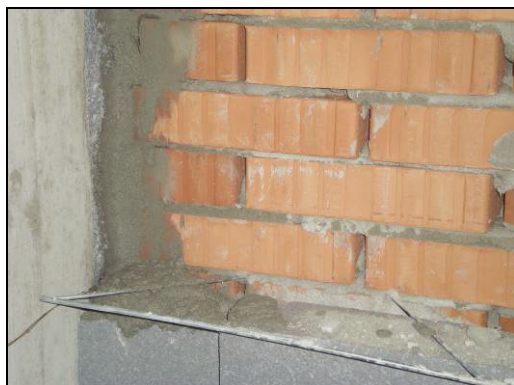
Figura 11: esempio di assenza della malta nei giunti verticali per una parete di mattoni pieni

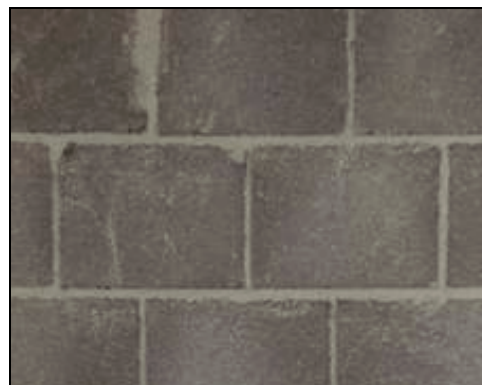
Figura 12: esempio di posa corretta della malta anche nei giunti verticali

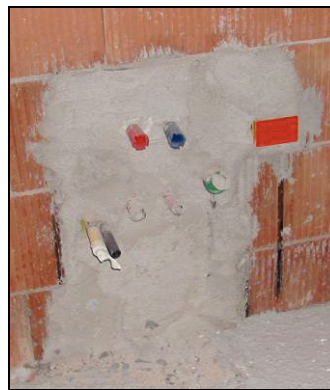
Figura 15: esempio di uno scasso per un sanitario correttamente riempito con malta

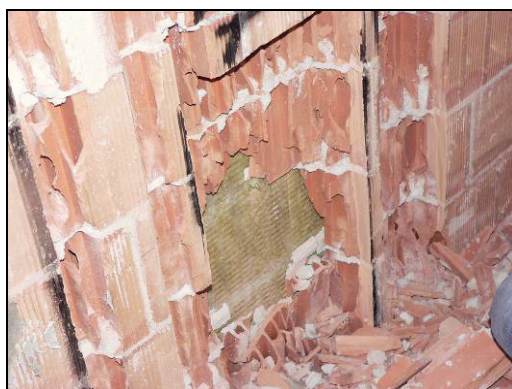
Figura 16: esempio di uno scasso troppo profondo in una parete doppia per l'installazione di un impianto tecnico

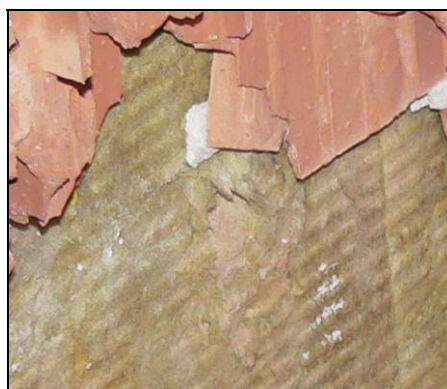
Figura 17: particolare della lacerazione parziale del materiale fonoassorbente interno all'intercapedine della parete doppia

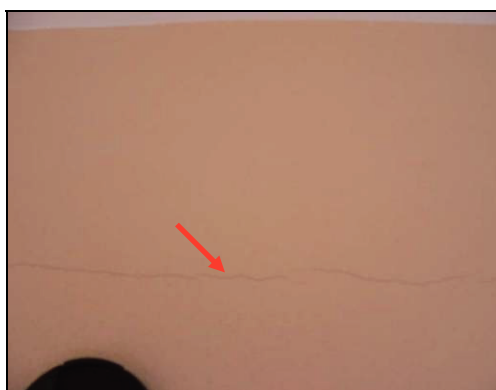
Figura 19: esempio di fessurazione in prossimità del giunto parete – soffitto

L'errore in questo caso consiste nel posare la fascia tagliamuro con caratteristiche non adeguate per il carico previsto alla base di pareti pesanti. In questo caso possono insorgere dei cedimenti con conseguente abbassamento dell'intera parete e formazione di fessurazioni, principalmente sul giunto orizzontale superiore in corrispondenza del collegamento con il solaio ma anche sul giunto verticale in corrispondenza del collegamento con le pareti laterali (Figura 19 e Figura 20).

Tali fessurazioni possono determinare un ponte acustico ed una conseguente riduzione del potere fonoisolante.

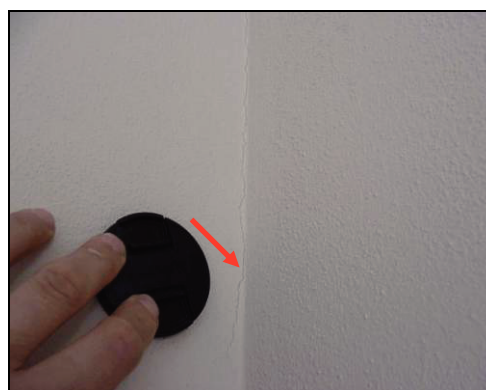
Figura 20: esempio di fessurazione in prossimità del giunto parete – parete

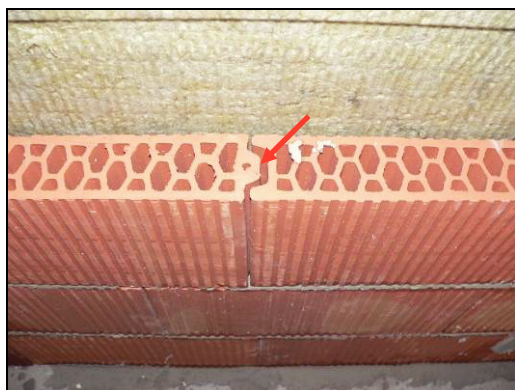
Figura 23: esempio di unione non ottimale dei blocchi ad incastro

Questo difetto è dovuto soprattutto ai residui di malta lasciati nella posa dello strato precedente (Figura 24), che fungono da ostacolo per l'aderenza dei blocchi.

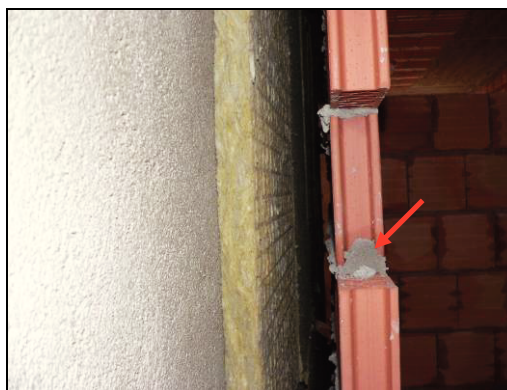
Figura 24: esempio di residui di malta che ostacolano la sistemazione corretta dei blocchi ad incastro

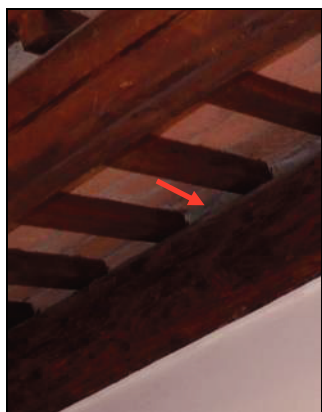
Figura 27: particolare del giunto tra parete e tetto con indicazione del ponte acustico (prima dell'intervento)

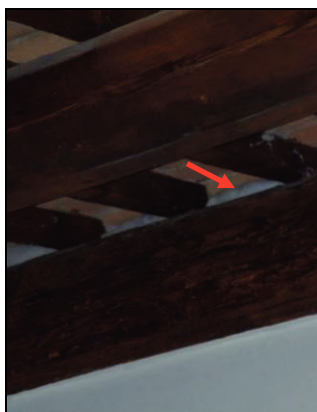
Figura 28: particolare dell'inserimento del materiale fonoassorbente nel ponte acustico (intervento provvisorio)

A titolo di sperimentazione, è stato eseguito un intervento provvisorio inserendo a pressione del materiale fonoassorbente nelle aperture tra i travetti dell'intradosso del tetto (Figura 28). Questo intervento ha comportato un miglioramento di prestazione di circa 6 dB dell'isolamento tra i due ambienti, passando da 42.5 dB a 48 dB.

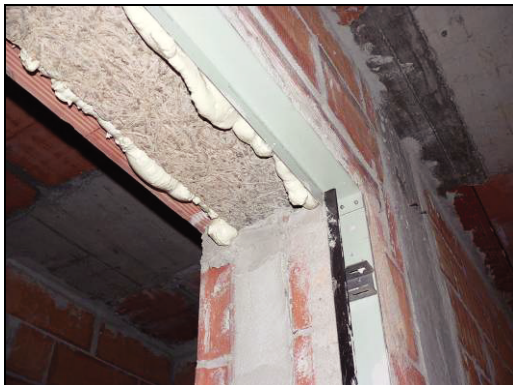
Figura 31: esempio di corretta posa di materiale a riempimento dell'intercapedine tra telaio fisso e architrave, con sigillatura tra le fessure

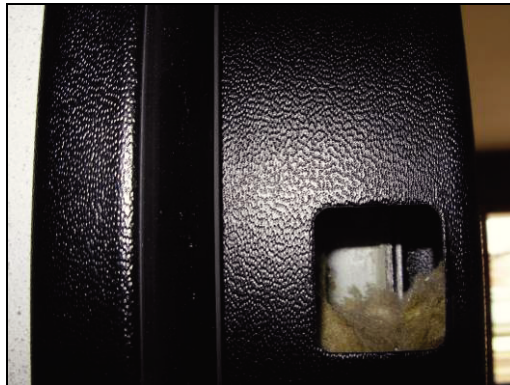
Figura 32: esempio di corretto riempimento della cavità interna del telaio fisso mediante lana di roccia in pressione

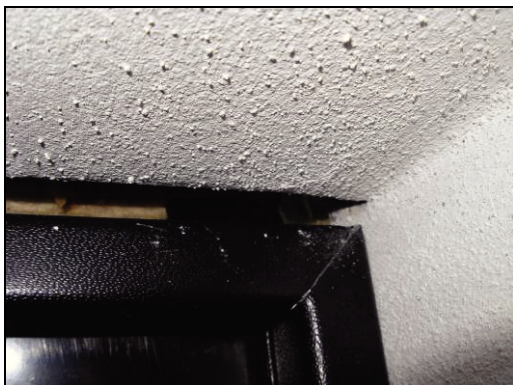
Figura 33: esempio di ponte acustico tra telaio fisso e muratura

Un altro errore che potrebbe pregiudicare l'isolamento acustico atteso della porta di ingresso è la presenza di fessure tra il telaio fisso e la muratura, che dovrebbero essere ridotte il più possibile e quindi opportunamente sigillate (Figura 33 e Figura 34).

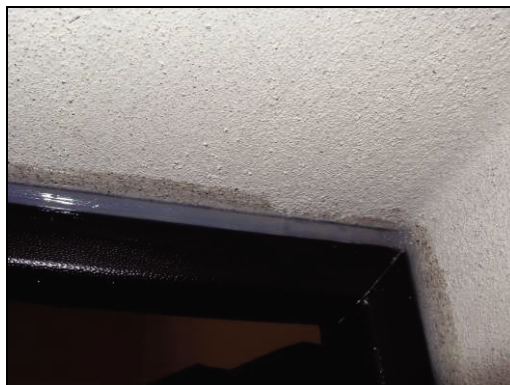
Figura 34: esempio di correzione del ponte acustico mediante sigillatura della fessura

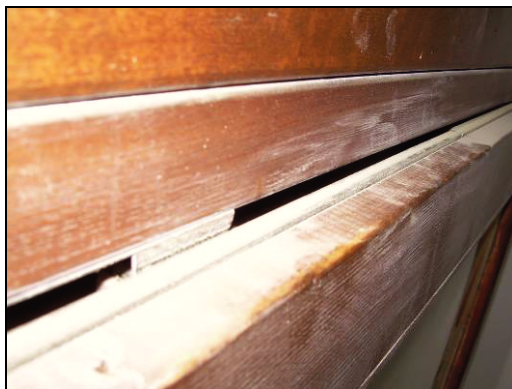
Figura 38: particolare della fessura presente tra le ante e la battuta nella parte superiore della portafinestra

La maggior parte delle portefinestre presentavano diversi difetti (Figura 38, Figura 39, Figura 40, Figura 41), molto evidenti prima della regolazione e meno evidenti, ma sempre presenti, in seguito alla regolazione.

Tali difetti erano relativi soprattutto a problemi di tenuta delle ante contro la battuta, presenza di fessure e spiragli tra le ante e la battuta stessa e problemi relativi al passaggio di rumore attraverso i meccanismi di chiusura centrali. In seguito alla registrazione la tenuta dei serramenti è migliorata, invece i problemi relativi alle fessure e ai meccanismi di chiusura non sono stati risolti del tutto. Ciò può essere imputabile a due fattori: una registrazione non effettuata a regola d'arte oppure una posa dell'intero serramento effettuata in maniera errata, a causa della quale una registrazione corretta non può far altro che limitare i danni.

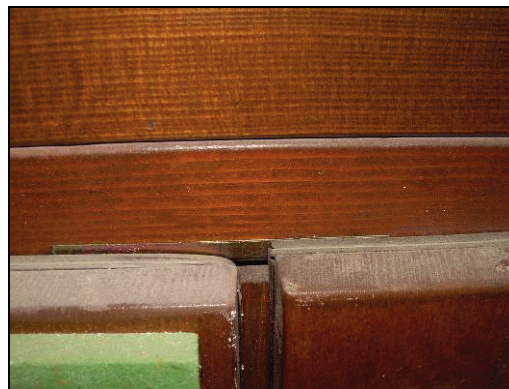
Figura 39: particolare della fessura presente in corrispondenza del meccanismo di chiusura alto centrale

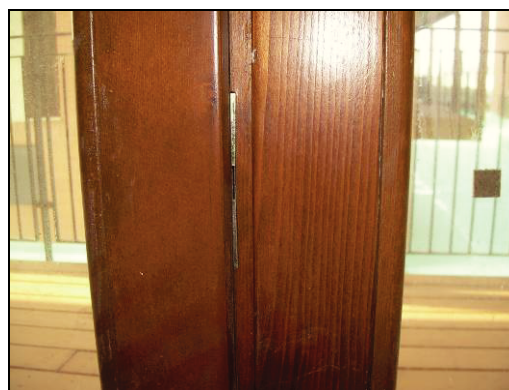
Figura 41: particolare della fessura presente in corrispondenza meccanismo di chiusura centrale ad ante chiuse

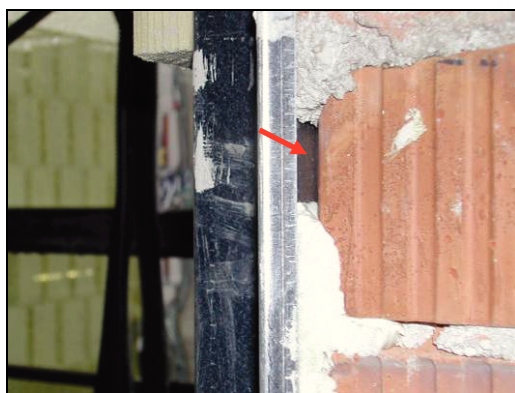
Figura 45: particolare del riempimento parziale dell'intercapedine tra un controtelaio metallico e la parete esterna

I principali difetti riscontrabili riguardano il mancato o parziale riempimento sia dello spazio tra controtelaio e parete mediante malta cementizia (Figura 45 e Figura 46) che della cavità interna del profilo metallico (in caso di controtelaio in metallo), mediante lana minerale inserita a pressione o schiuma poliuretanic.

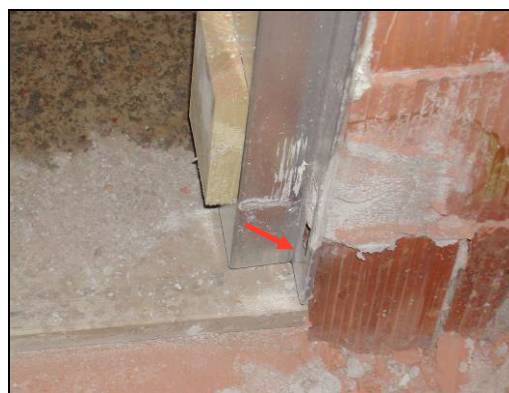
Figura 46: particolare di un'altra zona in cui la malta è assente

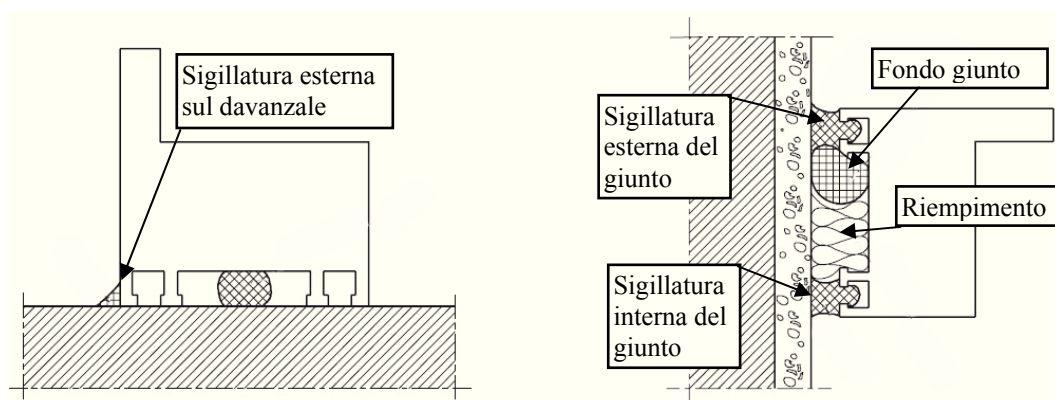
Figura 47: esempio di sezione verticale (sinistra) e orizzontale (destra) di un tipico telaio in luce (senza controtelaio) realizzato in maniera corretta, con indicate le zone maggiormente soggette ad errori di posa [23]

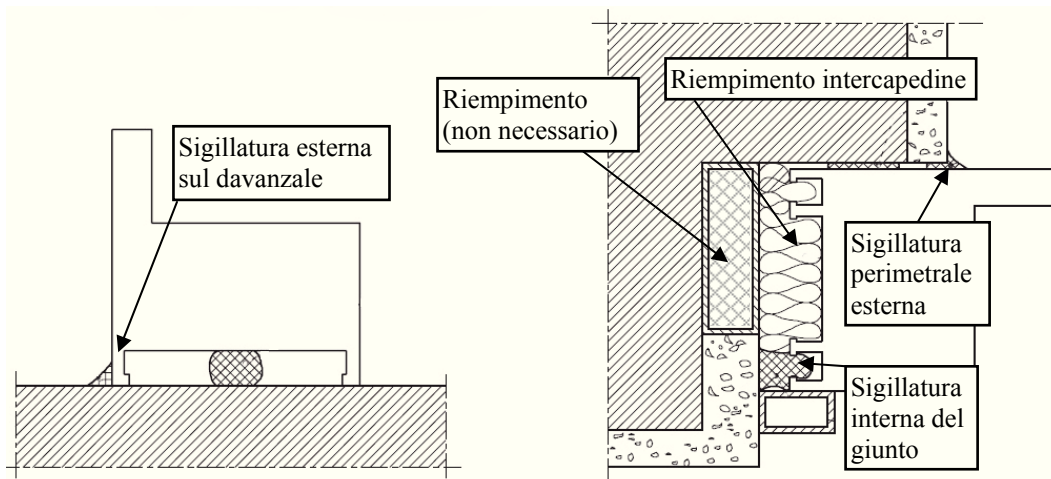
Figura 48: esempio di sezione verticale (sinistra) e orizzontale (destra) di un tipico telaio in battuta (con controltelaio metallico cavo all'interno) realizzato in maniera corretta, con indicate le zone maggiormente soggette ad errori di posa [23]

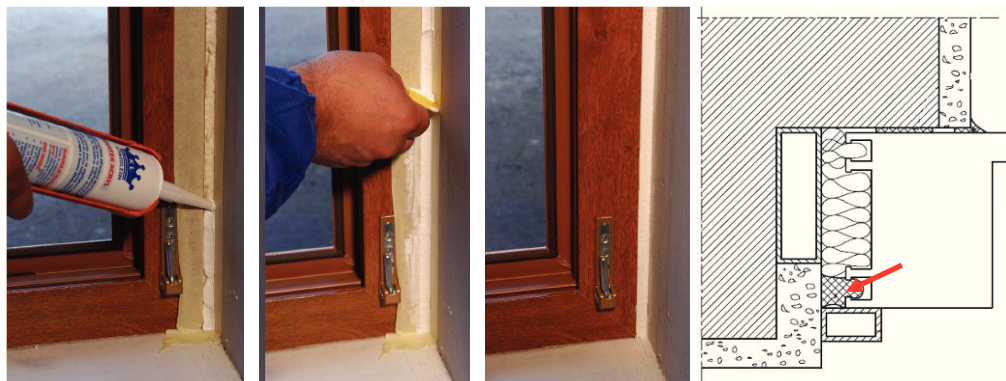
Figura 50: esempio di corretta applicazione del sigillante sulla parte interna del giunto [49]

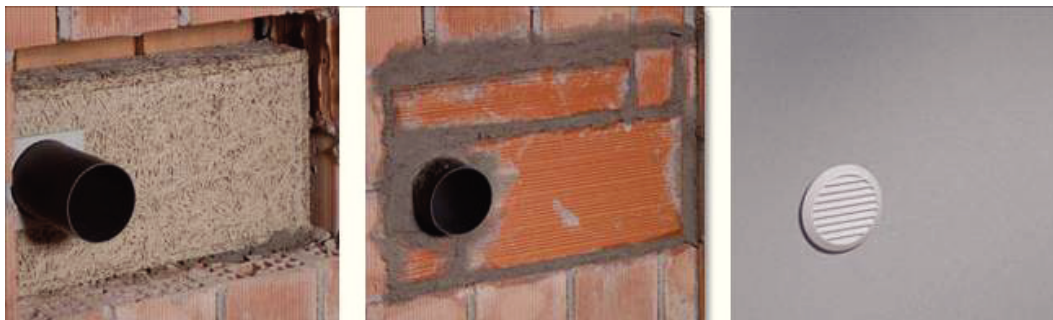
Figura 55: esempio di corretta posa in opera di un silenziatore per foro di ventilazione

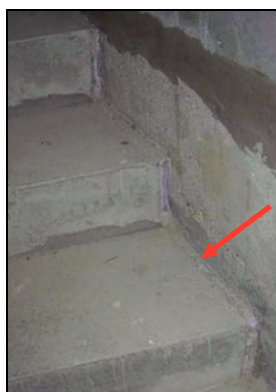
Figura 57: esempio di errore progettuale – scala connessa rigidamente alla parete divisoria

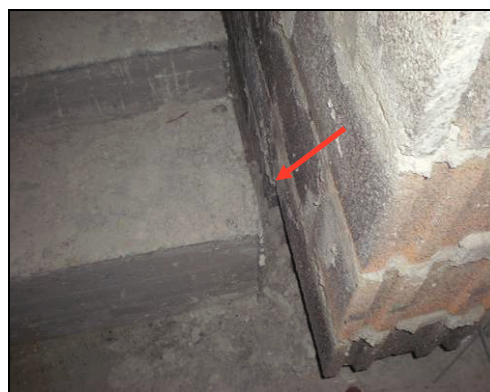
Figura 58: esempio di progetto corretto – scala disconnessa dalla parete divisoria

La posa corretta presuppone che tutta la struttura del vano scala sia completamente svincolata dalle pareti adiacenti alla unità immobiliari (Figura 58). La fessura rimasta, se di dimensioni ridotte, dovrebbe essere riempita tramite sigillante elastico, evitando l'utilizzo di malta o di altro materiale rigido. In caso di inserimento di materiale per l'isolamento termico, al momento della posa si deve evitare di connettere rigidamente le pareti con la scala (occorre eliminare eventuali residui di malta cementizia). Anche in fase di posa del rivestimento della scala e dei battiscopa si deve avere cura di non generare contatti diretti tra parete e piano di calpestio.

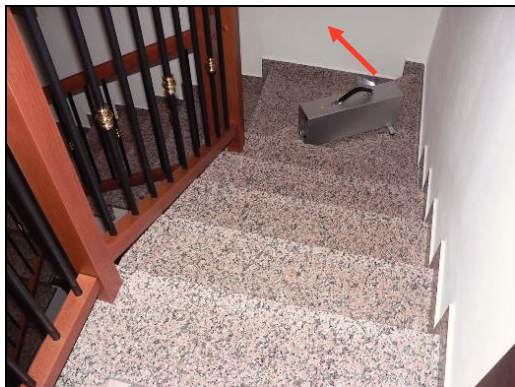
Figura 59: vista del vano scala della misura A con indicazione della parete divisoria, connessa rigidamente al vano scala stesso

scala che il rivestimento superficiale in marmo (compreso il battiscopa) erano connessi rigidamente alla parete divisoria monostrato (Figura 59 e Figura 60). I risultati, riportati in Figura 61, mostrano valori dell'indice di valutazione del livello di calpestio molto elevati (circa 74 dB), dovuti proprio alla trasmissione del rumore per via strutturale.

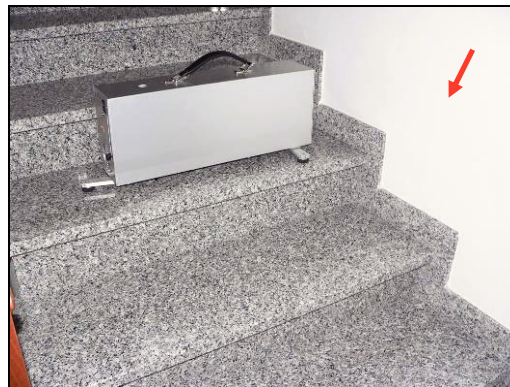
Figura 60: vista del vano scala della misura B con indicazione della parete divisoria, connessa rigidamente al vano scala stesso

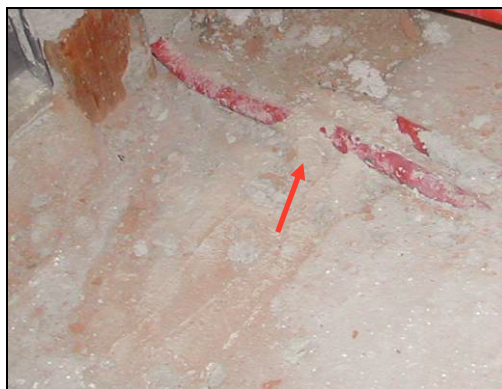
Figura 62: esempio di tubazione non completamente annegata nel massetto di livellamento

Eventuali tubazioni impiantistiche devono essere totalmente annegate nel massetto (Figura 62).

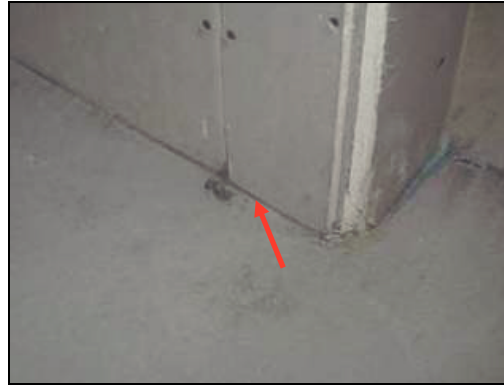
Figura 67: esempio di fascia perimetrale rifilata prima della posa del pavimento

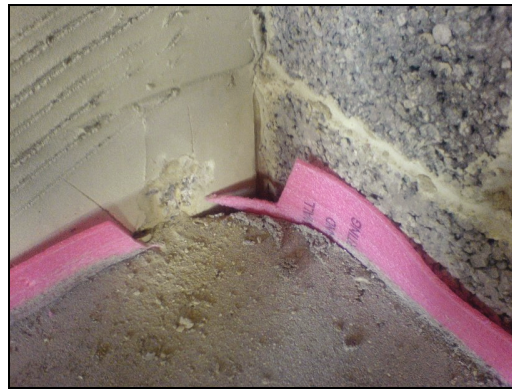
Figura 69: esempio di fascia perimetrale non continua in prossimità di un angolo e del conseguente collegamento rigido tra il massetto e la parete

Prima del getto del massetto è necessario verificare che la striscia verticale non presenti rotture o discontinuità (Figura 69). In particolare nei bagni un errore frequente è l'assenza della fascia resiliente lungo il perimetro del piatto doccia (Figura 70) o della vasca, oppure intorno alle tubazioni in affioramento dal solaio (Figura 71).

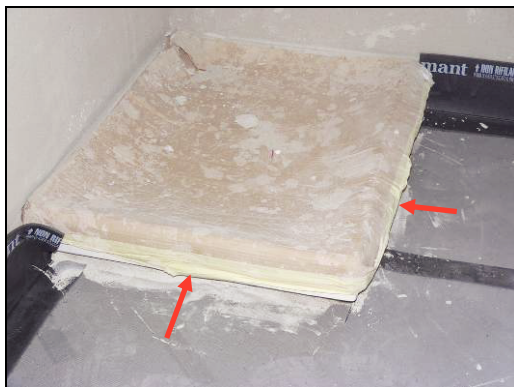
Figura 70: esempio di assenza della fascia perimetrale sul perimetro del piatto doccia

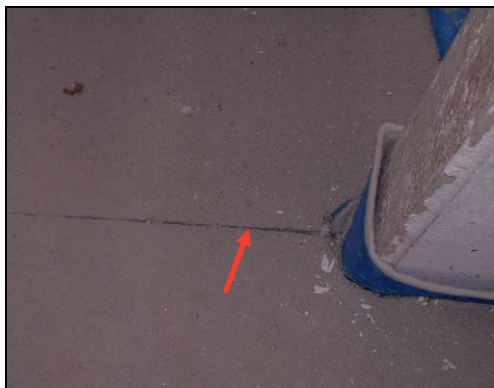
Figura 72: esempio di errore di posa, separazione strutturale eseguita ma senza la posa del giunto di separazione

L'assenza di separazione strutturale tramite giunto elastico tra i massetti e la pavimentazione delle varie stanze potrebbe comportare la formazione di crepe nel massetto e, di conseguenza, nella pavimentazione. Analogamente un altro errore consiste nel separare correttamente i massetti, senza però inserire il giunto di separazione (Figura 72). Anche il corretto inserimento del giunto di separazione tra i massetti, ma con la pavimentazione non interrotta, costituisce un errore.

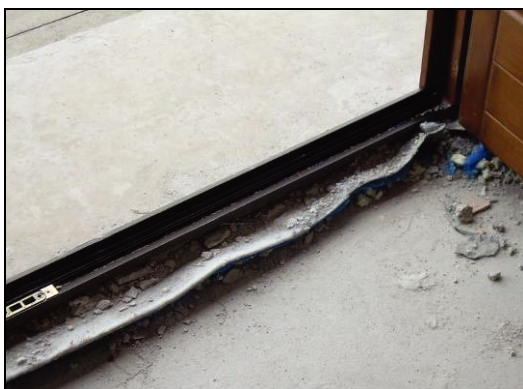
Figura 79: esempio di risvolto corretto del materiale resiliente in corrispondenza della soglia di una portafinestra

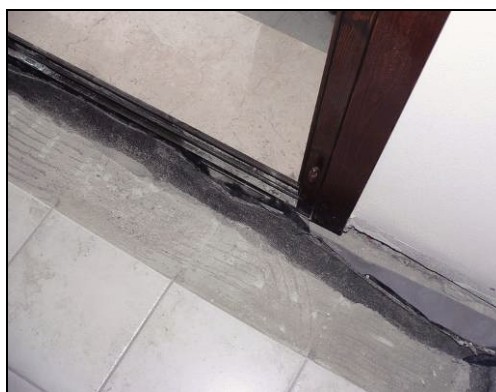
Figura 81: particolare della soglia della portafinestra con indicazione del materiale troppo corto e quindi non correttamente risvoltato

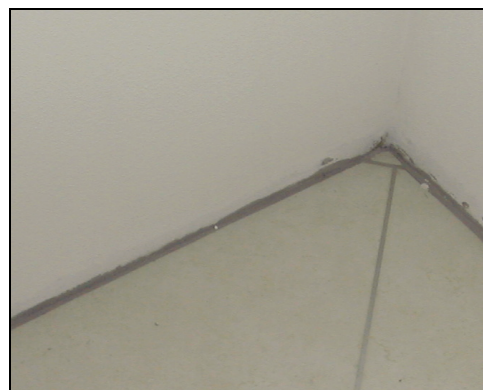
Figura 84: particolare giunto tra mattonelle in ceramica e parete riempito con sigillante rigido (errore di posa)

Nell'eventualità che venga correttamente lasciata una fessura tra pavimentazione e pareti, un ulteriore errore consiste nel sigillare tale fessura con sigillante rigido, tipo malta di cemento (Figura 84), invece di utilizzare un sigillante elastico tipo silicone.

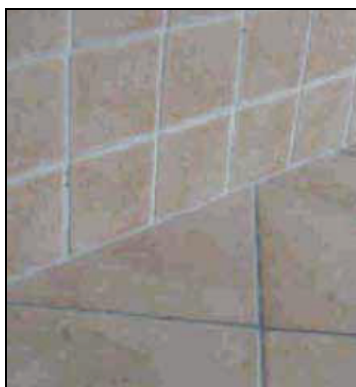
Figura 85: esempio di posa errata del rivestimento a parete a contatto diretto con la pavimentazione

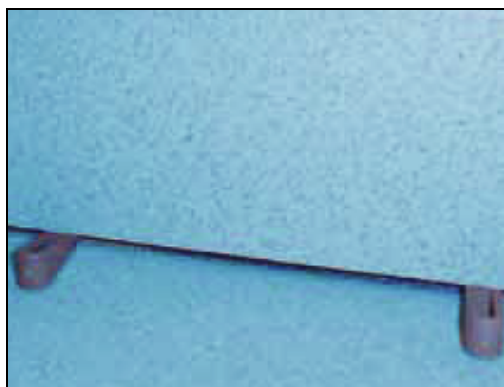
Figura 86: esempio di posa corretta del rivestimento a parete mediante inserzione di distanziatori [51]

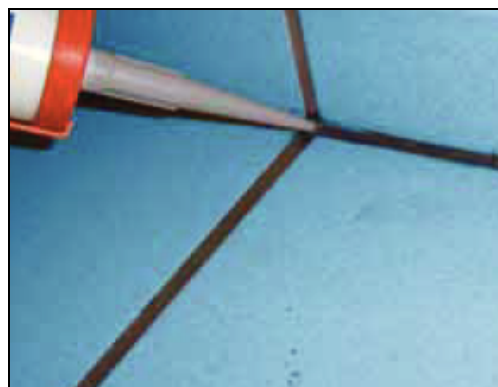
Figura 87: esempio di corretta sigillatura con silicone del giunto tra rivestimento a parete e pavimentazione [51]

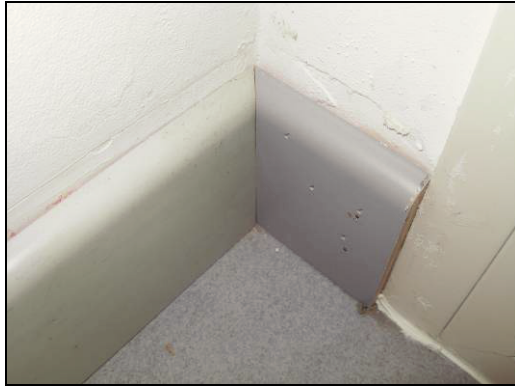
Figura 88: esempio di errata posa del battiscopa a diretto contatto con la pavimentazione

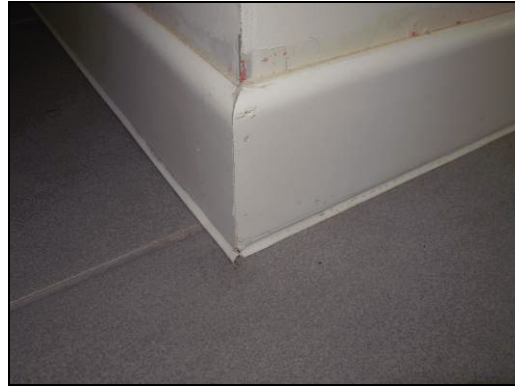
Figura 89: esempio di corretta posa del battiscopa desolidarizzato dalla pavimentazione

L'entità della penalizzazione in caso di posa errata dipende dal tipo di battiscopa: in caso di battiscopa di ceramica la riduzione dell'indice di valutazione del livello di calpestio può anche essere superiore ai 10 dB.

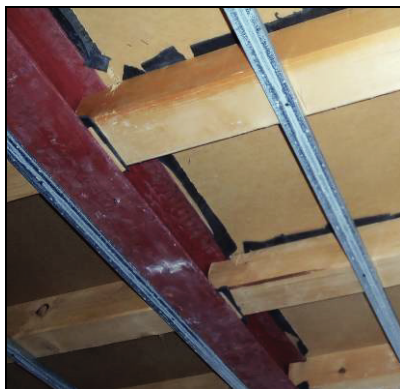
Figura 93: esempio di corretta desolidarizzazione tra la trave in acciaio, le travi secondarie di legno e l’assito superiore

La soluzione consiste nell’inserimento di materiale antivibrante nei punti di appoggio tra i profili in acciaio e le travi secondarie di legno. Nel caso in cui anche le travi in acciaio siano in diretto contatto con l’assito, è importante inserire il materiale antivibrante anche tra questi due elementi (Figura 93).

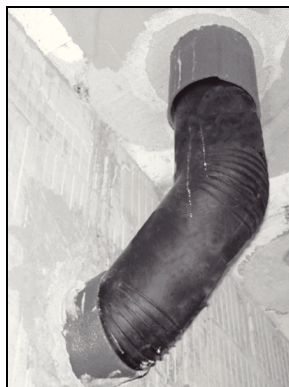
Figura 100: esempio di tubazione di scarico con cambio di direzione due volte a 45° (l'assenza del rivestimento completo della tubazione potrebbe però causare problemi)

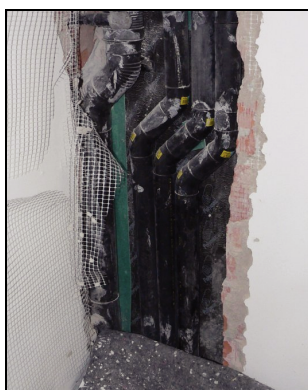
Figura 101: esempio di cambi di direzione di colonne di scarico (se possibile da evitare)

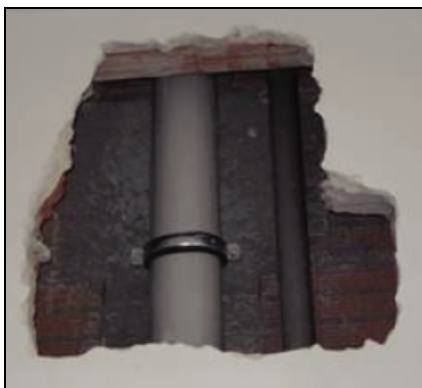
Figura 102: esempio di cavedio integrato alla parete di massa insufficiente (blocchi forati da 8 cm), senza rivestimento interno e con la tubazione non rivestita

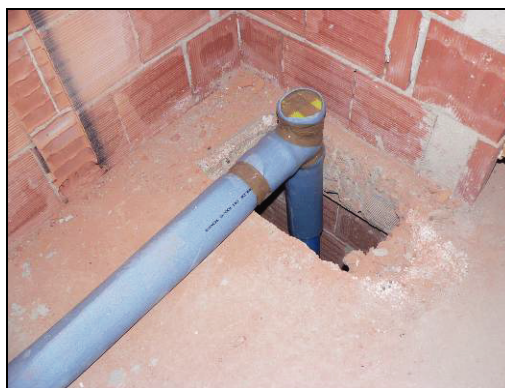
Figura 105: esempio di colonna di scarico (e diramazione) rivestita correttamente con materiale fonoisolante nel punto di attraversamento del solaio

La posa corretta prevede l'avvolgimento del rivestimento fonoisolante per tutta la lunghezza del tubo (Figura 105), anche se in alcuni casi è sufficiente che il rivestimento sia presente soprattutto nei punti di contatto con la struttura e con altre tubazioni (per esempio tubazioni di ventilazione).

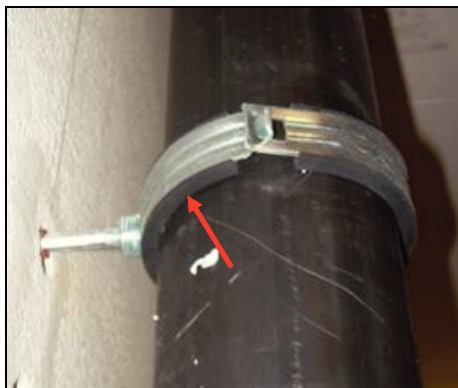
Figura 106: esempio di colonna di scarico correttamente fissata alla parete tramite collare con inserto antivibrante

Il fissaggio di una colonna di scarico alla parete è una fase molto importante, in cui si deve evitare di generare una trasmissione per via strutturale. E' quindi da evitare l'applicazione di un collare rigido, utilizzando invece collari con inserto antivibrante (Figura 106), ormai forniti da tutte le ditte del settore.

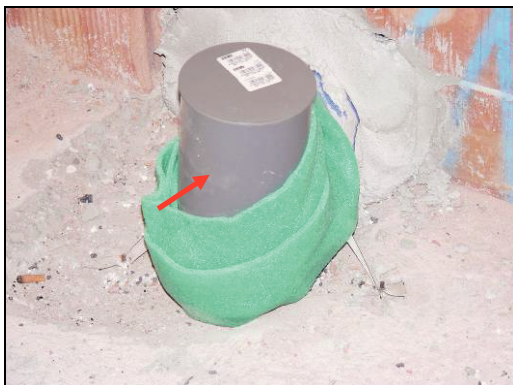
Figura 107: esempio di rivestimento parziale della tubazione di scarico del WC

La rumorosità delle diramazioni di scarico viene spesso sottovalutata, per cui l'errore più comune è quello di non rivestire adeguatamente le tubazioni, dall'uscita dei sanitari fino alla colonna di scarico (Figura 107, Figura 108, Figura 109, Figura 110).

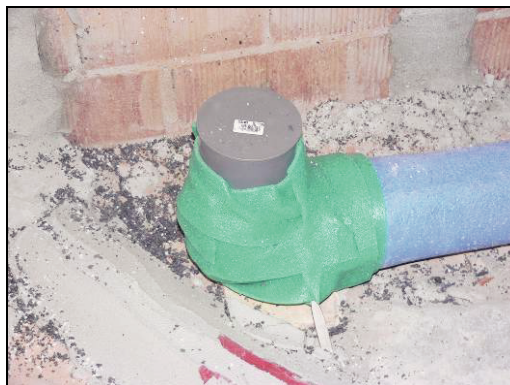
Figura 108: esempio di corretto rivestimento della tubazione di scarico del WC

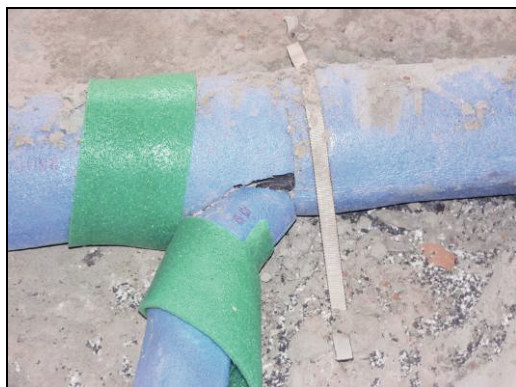
Figura 111: esempio di lacerazione del rivestimento della tubazione

Oltre alla posa del rivestimento sulla tubazioni, è importante porre attenzione affinché non siano lasciate porzioni di tubazione scoperte oppure che non siano presenti lacerazioni, che potrebbero comportare un contatto rigido tra la tubazione e il massetto una volta gettato.

Questo errore è riscontrabile con maggiore frequenza in corrispondenza degli innesti fra le tubazioni (Figura 111 e Figura 112).

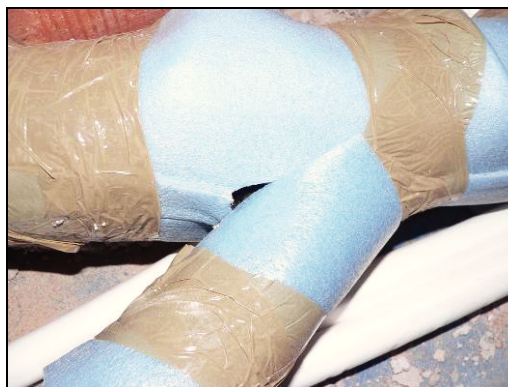
Figura 112: altro esempio di lacerazione del rivestimento della tubazione

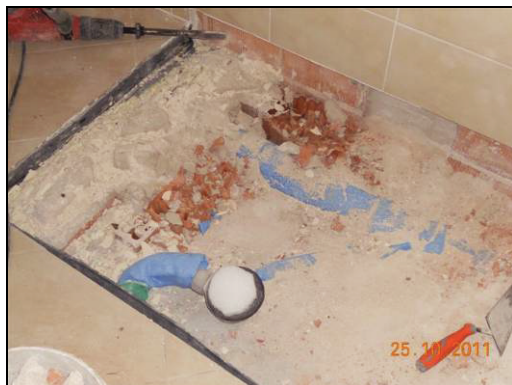
Figura 113: esempio di errata posa in opera nella zona del piatto doccia, con il materiale anticalpestio assente

Nella posa della doccia o della vasca l'errore più frequente è l'interruzione del rivestimento resiliente a pavimento e la posa del piatto doccia e della base della vasca direttamente sul massetto (Figura 113). Le connessioni rigide tra i due sanitari e la pavimentazione e le pareti (per l'assenza della fascia perimetrale resiliente), oltre a compromettere il funzionamento del pavimento galleggiante provoca anche un incremento di rumorosità data dall'impatto dell'acqua sul piatto doccia o nella vasca.

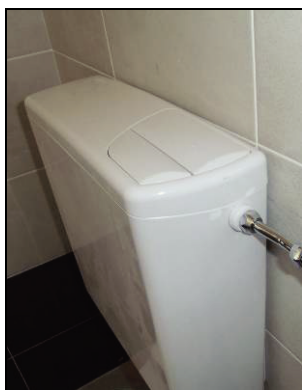
Figura 116: esempio di cassetta del WC fissata rigidamente alla parete (errore di posa)

Il contatto tra la cassetta di risciacquo esterna (Figura 116) e/o del tubo di cacciata (Figura 117), può generare propagazione di rumore per via strutturale, soprattutto in caso di parete divisoria monostrato.

Per evitare ciò si deve interporre materiale elastico tra la cassetta e la parete, avendo cura di svincolarla per intero, e tra il tubo di cacciata e la parete. Se il tubo di cacciata è fissato tramite collare metallico, il materiale desolidarizzante si deve interporre tra il collare e la parete.

La problematica della cassetta vincolata rigidamente alla parete è stata rilevata in un cantiere, dove si è proceduto al risanamento acustico tramite interposizione di materiale elastico. La sperimentazione è stata condotta su sette WC. I risultati hanno evidenziato che lo svincolamento della cassetta ha portato un beneficio compreso tra 1 e 2 dB(A).

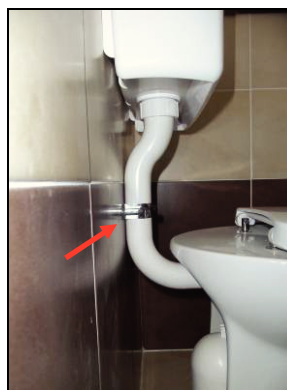
Figura 117: esempio di tubo di cacciata connesso rigidamente alla parete

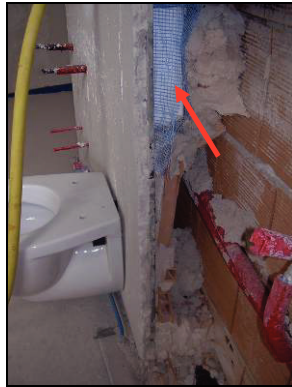
Figura 118: esempio di contatti rigidi tra parete, cassetta e tubo di cacciata

L'utilizzo di una cassetta incassata nella parete è una delle soluzioni più utilizzate. Dal punto di vista acustico potrebbe essere fonte di potenziali criticità, tutte dovute al contatto rigido tra la cassetta, il tubo di cacciata e le pareti (Figura 118). Contrariamente alla cassetta esterna, la desolidarizzazione della cassetta incassata è più complessa, in quanto va spesso integrata all'interno di una parete. Occorre perciò foderare tutta la cassetta tramite materiale antivibrante, senza lasciare aperture che potrebbero creare dei punti di contatto durante il riempimento successivo della traccia. Lo svincolamento deve essere eseguito soprattutto dalla parte retrostante della parete (Figura 119).

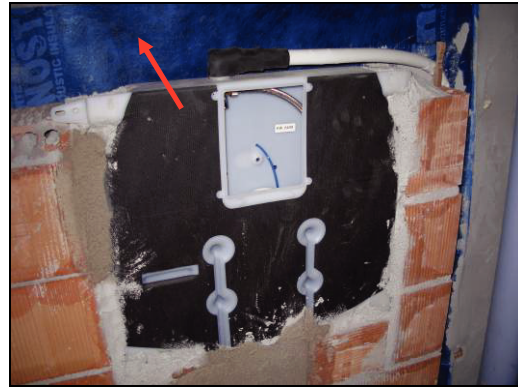
Figura 119: esempio di cassetta opportunamente svincolata dalla parete divisoria tramite materiale antivibrante

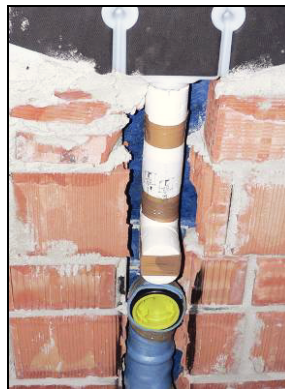
Figura 120: esempio di tubo di cacciata correttamente svincolato dalla parete (cassetta dentro parete)

avviene con l'applicazione di pannelli di cartongesso e quindi con la piastrellatura (tale controparete non svolge nessuna funzione statica). L'interno del vano deve essere foderato con materiale fonoassorbente, così come il tubo di cacciata (Figura 120).

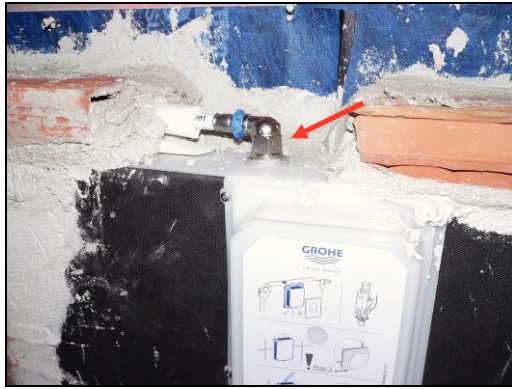
Figura 121: esempio di valvola di adduzione (di una cassetta incassata) in cui è assente il rivestimento

Nel caso di cassette interne, l'unica operazione da eseguire è il rivestimento della valvola di adduzione, per evitare che il successivo riempimento di malta generi

contatti rigidi (Figura 121 e Figura 122). Per le cassette esterne, lo svincolamento dovrebbe essere eseguito sia per il tubo di adduzione, che deve essere avvolto da apposita guaina elastica, sia per la rondella di chiusura della valvola, tramite l'inserimento sempre di materiale elastico.

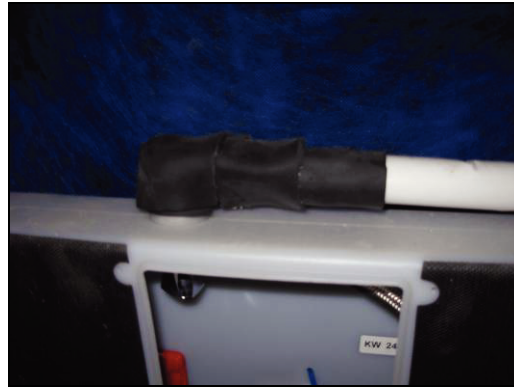
Figura 122: esempio di corretto rivestimento di una valvola di adduzione (cassetta incassata)
