Università degli Studi di Ferrara

DOTTORATO DI RICERCA IN  
"SCIENZE DELLA TERRA"

**Performance ed analisi della morfodinamica a seguito di  
un ripascimento sommerso (*feeder berm*) e di un reef  
artificiale (*Tecnoreef*) realizzati per la mitigazione dei  
fenomeni erosivi del litorale di Punta Marina  
(Emilia-Romagna, Italia)**

Anni 2009/2011

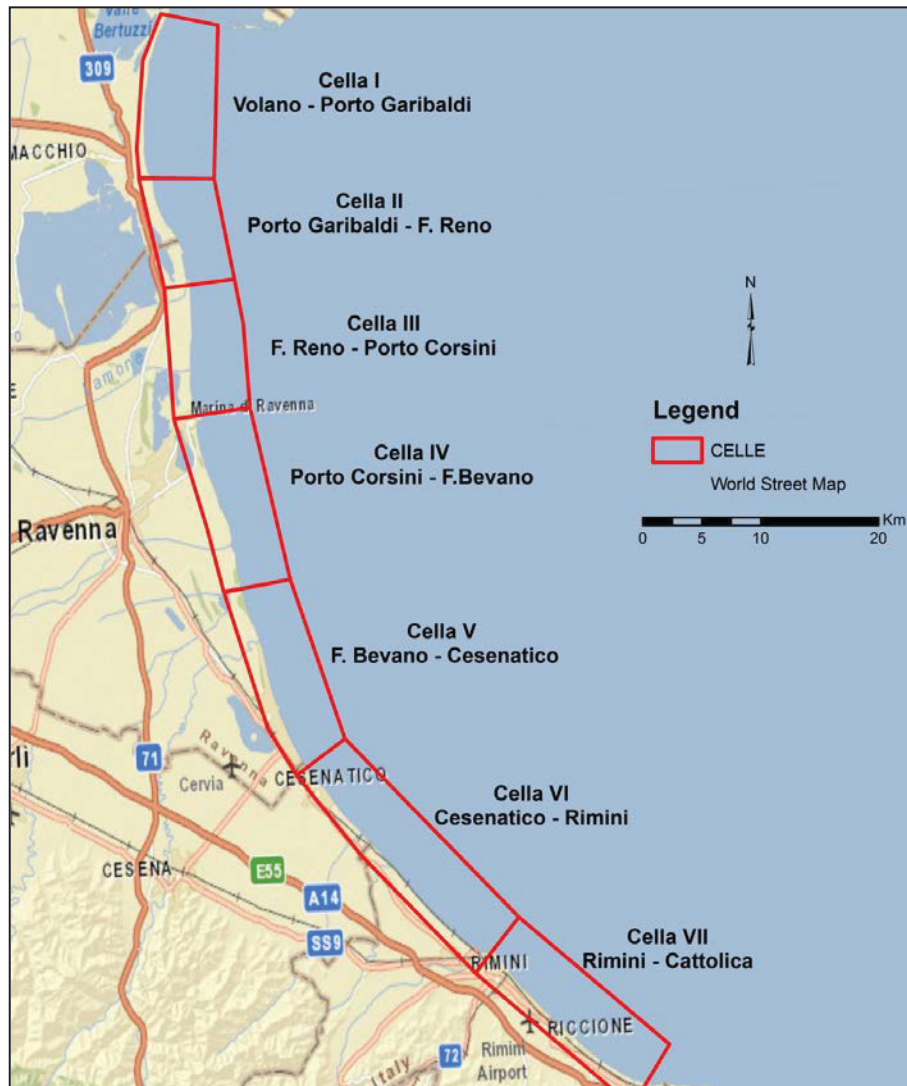
Fig. 4.2 – Suddivisione del litorale emiliano-romagnolo in 7 celle.

L'analisi del litorale regionale è partita dalla suddivisione dell'intera fascia costiera in 7 celle, separate tra loro da moli portuali o foci fluviali (Fig. 4.2).

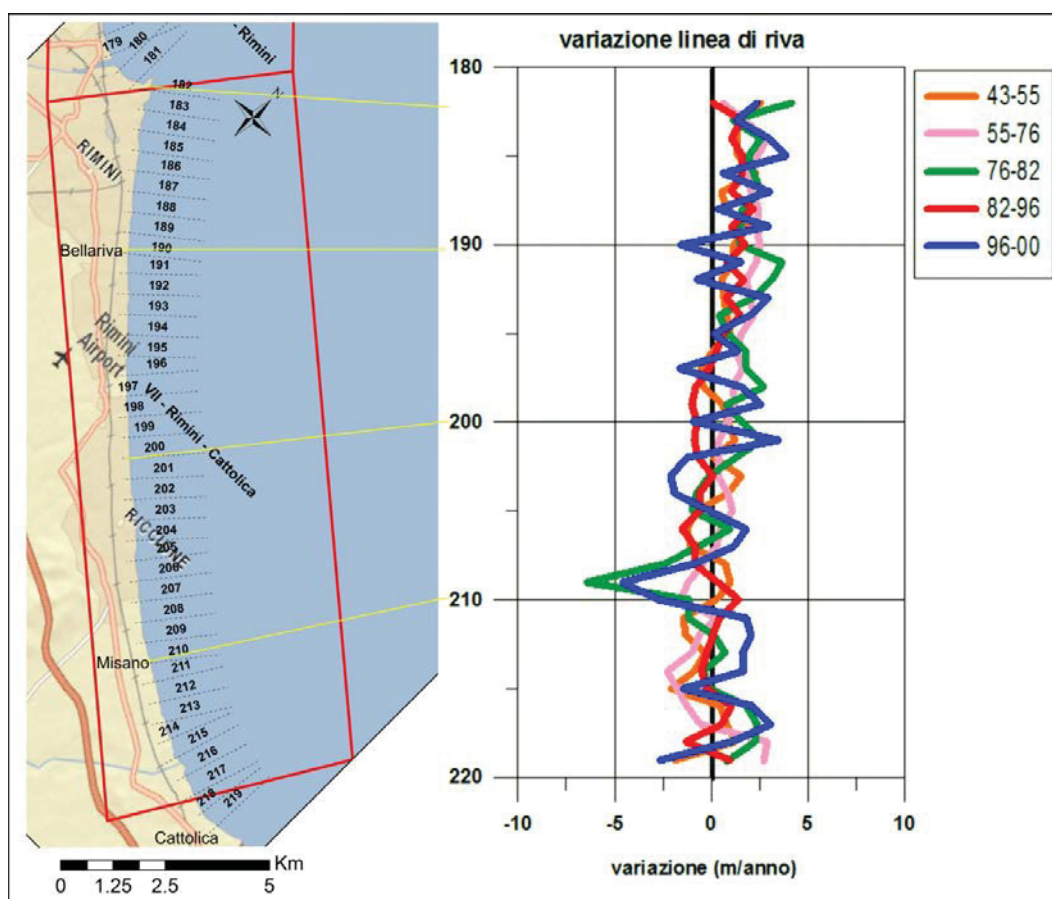
Fig. 4.9 - Tasso di variazione della linea di riva della Cella VII per il periodo 1943 – 2000

Mentre il tratto settentrionale continua a registrare un avanzamento della linea di riva (+2,5 m/anno), a Misano l'erosione raggiunge anche i -6 m/anno (confr. '76-'82, Fig. 4.9). Effetto opposto della realizzazione di opere si osserva a cattolica, con un avanzamento di circa 2 m/anno della linea di riva.

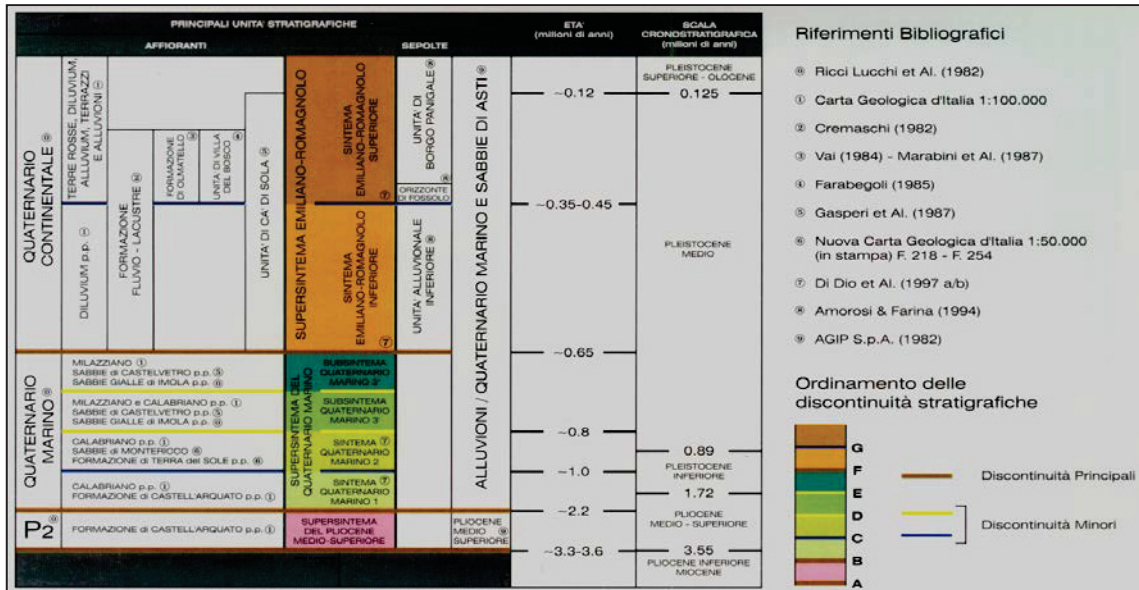
Fig. 6.2 - Schema stratigrafico e suddivisione stratigrafico sequenziale dei depositi plio-quadernari del bacino padano (Regione Emilia-Romagna & ENI-AGIP, 1998).

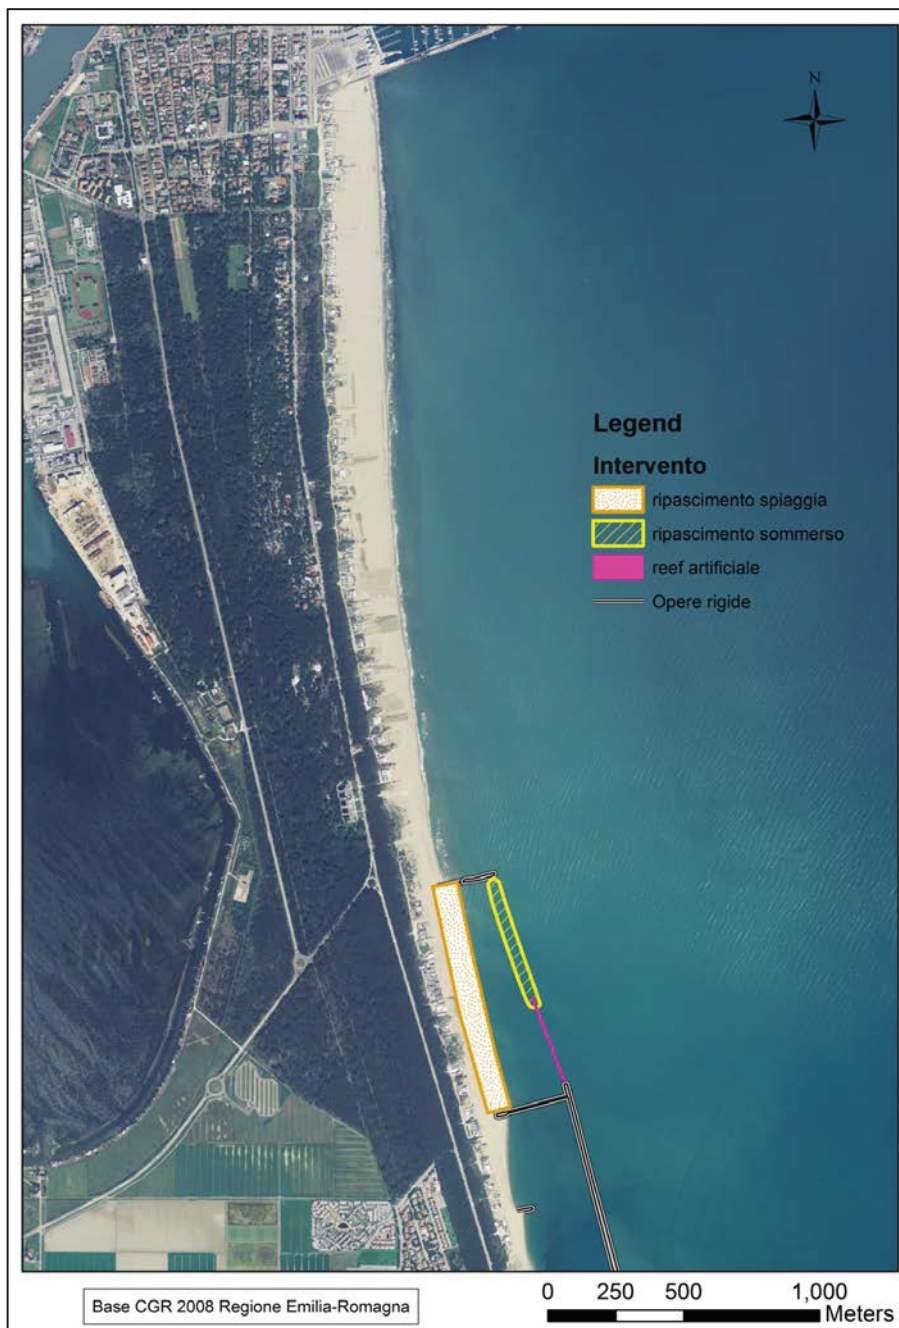
Fig. 6.24 - Ubicazione degli interventi a difesa della spiaggia di Punta Marina eseguiti nel 2010.

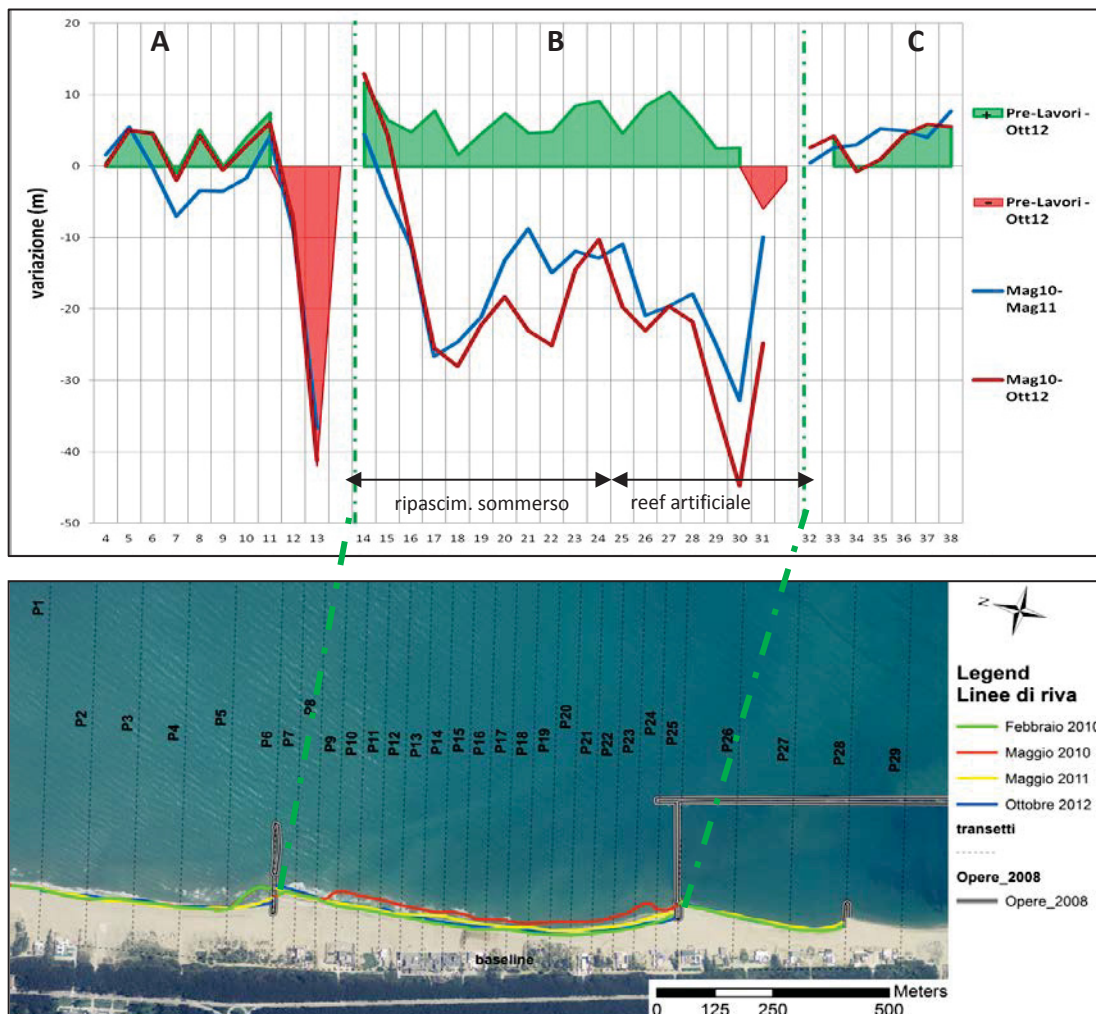
Fig. 8.2 – Variazione della posizione della linea di riva. Le aree colorate rappresentano la variazione in metri della linea di riva dallo stato precedente l’intervento all’ultimo rilievo (Ottobre 2012).

Nello stesso periodo, il tratto centrale (B), oggetto del versamento di 19.000 m<sup>3</sup> di sabbia, registra un trend erosivo, con la perdita di buona parte del materiale versato. Si osservano due zone in cui la linea di riva registra il maggior arretramento, una più a Nord, con punte di -25 m e una più a Sud, verso il primo pennello delle opere disposte a celle, che raggiunge i -30 m. Il tratto centrale è quello che a meno risentito del fenomeno erosivo (-15 m). Il tratto C, completamente protetto, mostra, al contrario, un certo avanzamento della linea di riva, in media di 5 m.

Osservando l'evoluzione per i 2 anni e mezzo, da Maggio 2010 ad Ottobre 2012 (linea rossa), le variazioni riscontrate non sono più così nette, ma mostrano una generale stabilità della linea di riva, come se il sistema sia riuscito a raggiungere un suo equilibrio. Infatti, sebbene vi sia stata una perdita di materiale versato a ripascimento, come era tra l'altro atteso dal naturale riassetto morfologico della spiaggia, la condizione del litorale è comunque positiva. Ciò è dimostrato dal confronto tra la linea di riva rilevata prima dei lavori e quella di Ottobre 2012. Tale analisi, in Fig. 8.2 con aree rosse (se erose) e verdi (se accresciute), mostra di fatto una linea di riva comunque progradata, in media di +5,3 m, a distanza di 32 mesi. Questo risultato viene considerato positivo, alla luce del trend erosivo che ha caratterizzato da anni il litorale, nonostante sia stato oggetto di diversi ripascimenti.

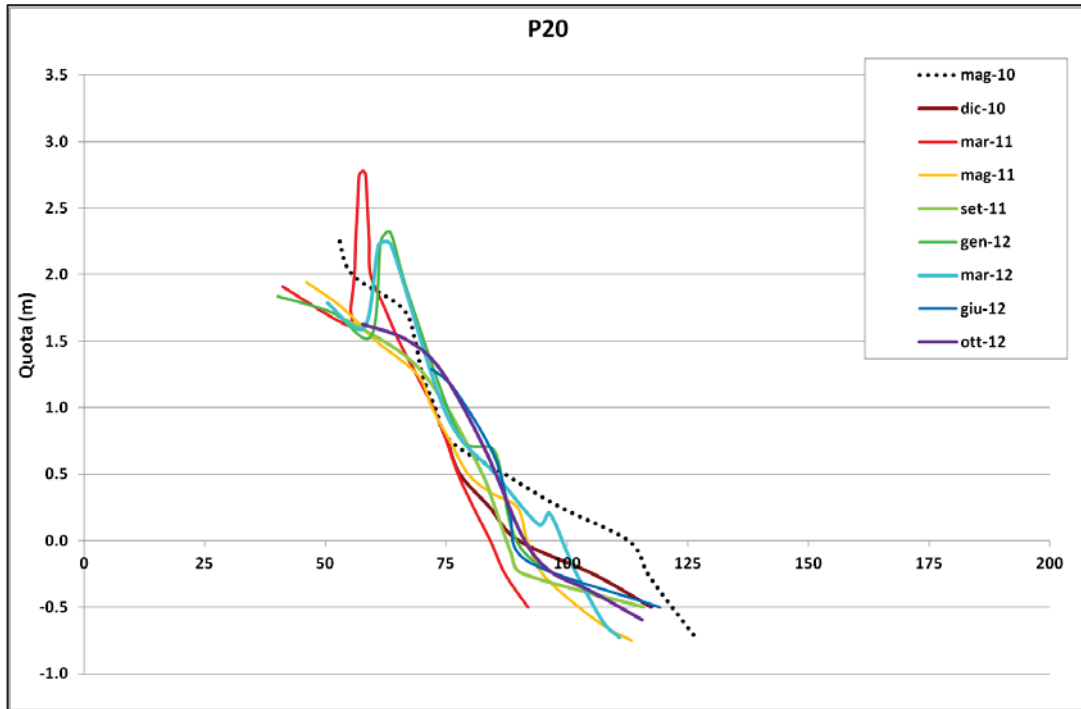
Fig. 8.11 - Variazione topografica del profilo P20 da Maggio 2010 ad Ottobre 2012.

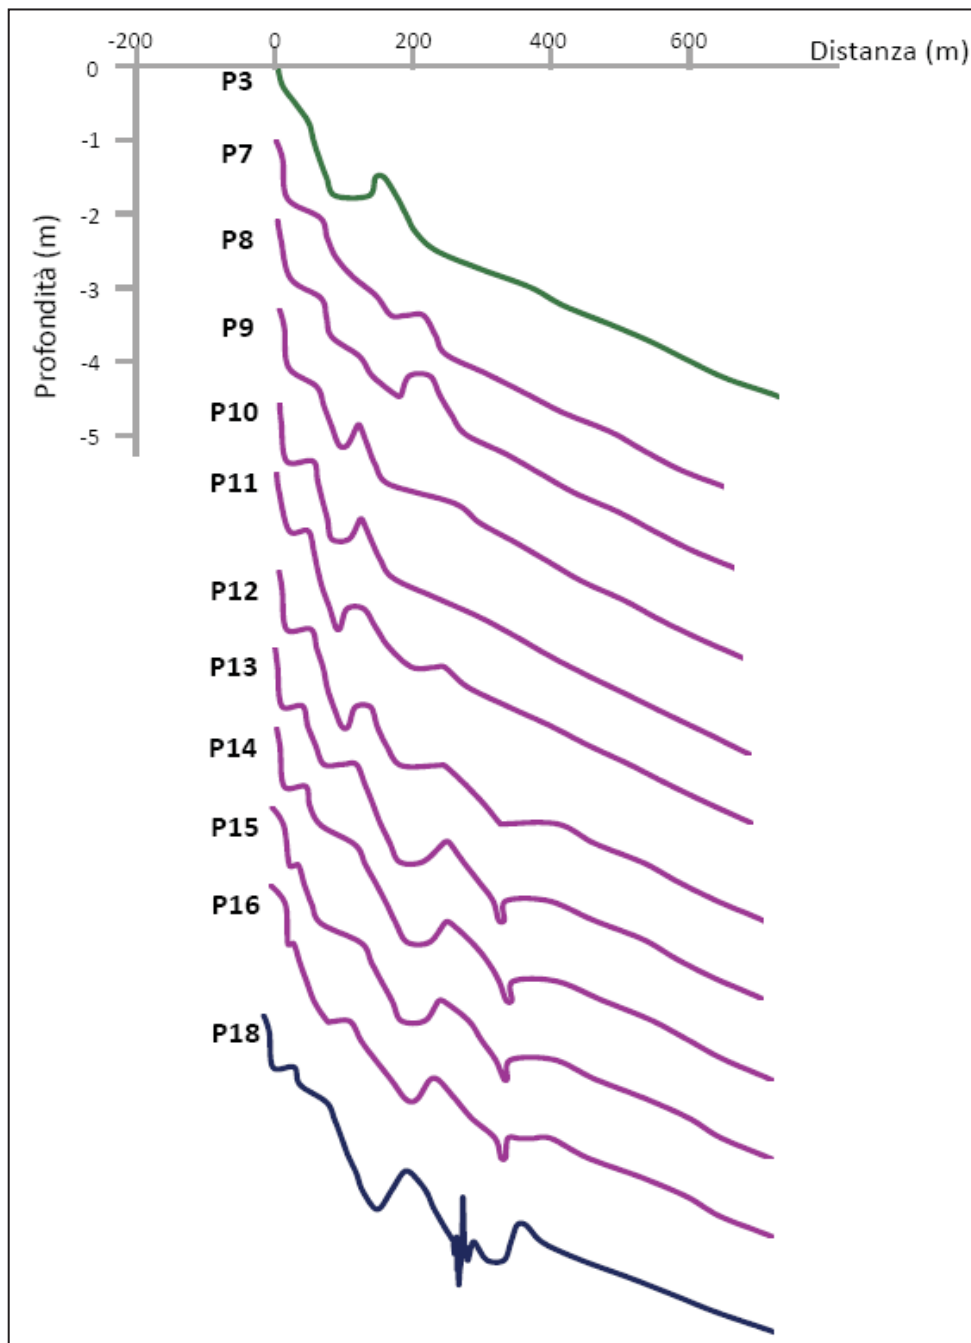
Fig. 8.26 – Morfologia rilevata lungo i profili cross-shore nel rilievo di Ottobre 2012.

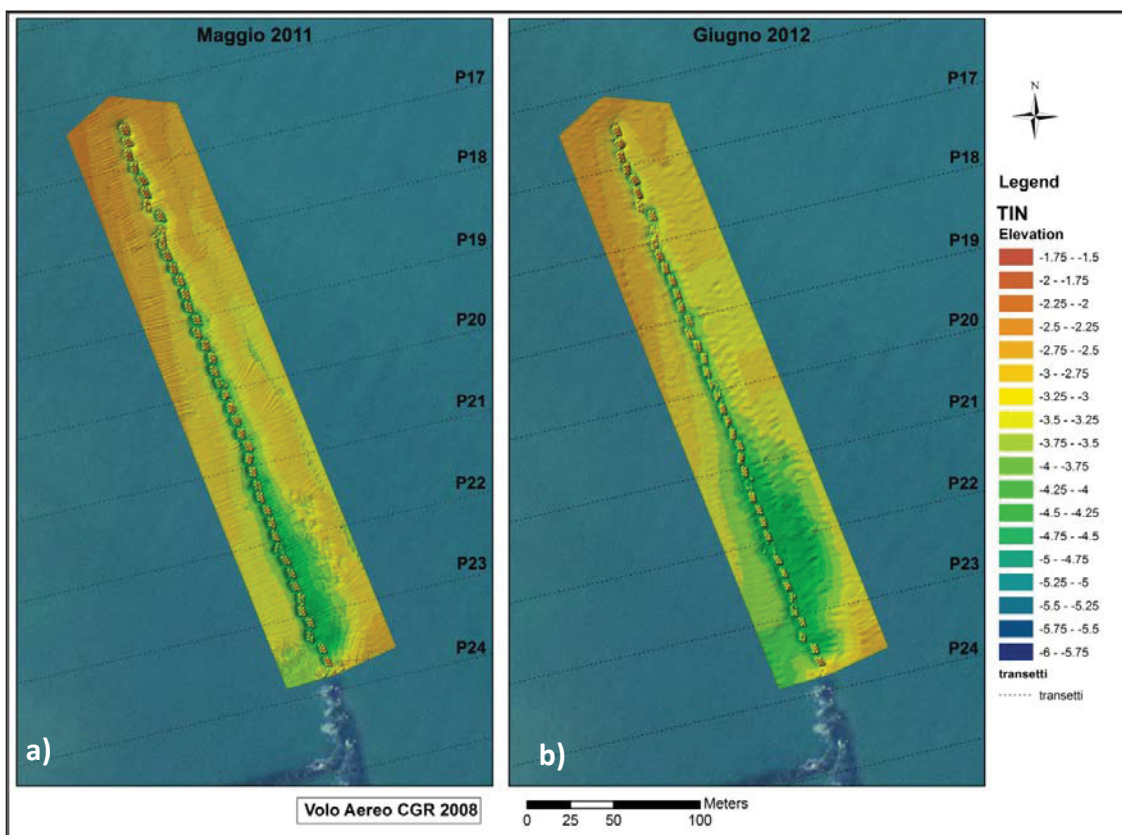
Fig. 8.75 - Modelli 3D dei rilievi multibeam del reef artificiale eseguiti in Maggio 2011 (a) ed in Giugno 2012 (b).

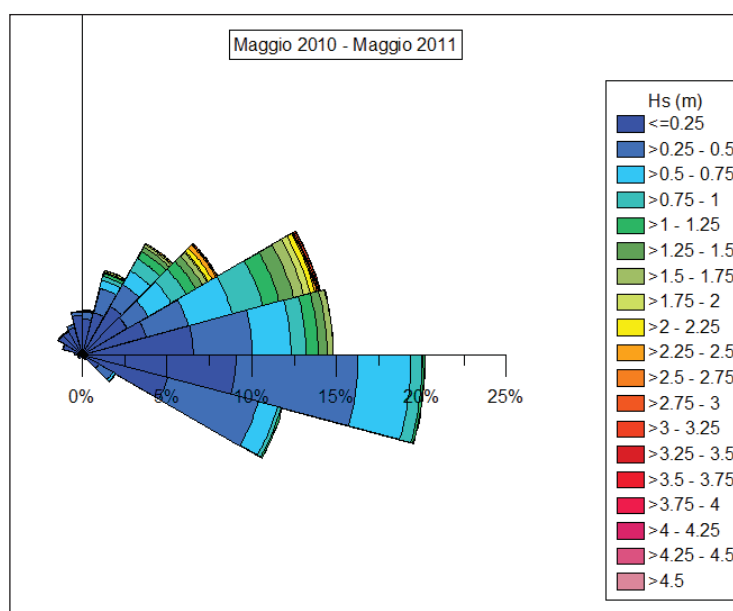
Fig. 9.5 - Rosa delle onde trasposte al largo di Punta Marina, periodo Maggio 2010- Maggio 2011.

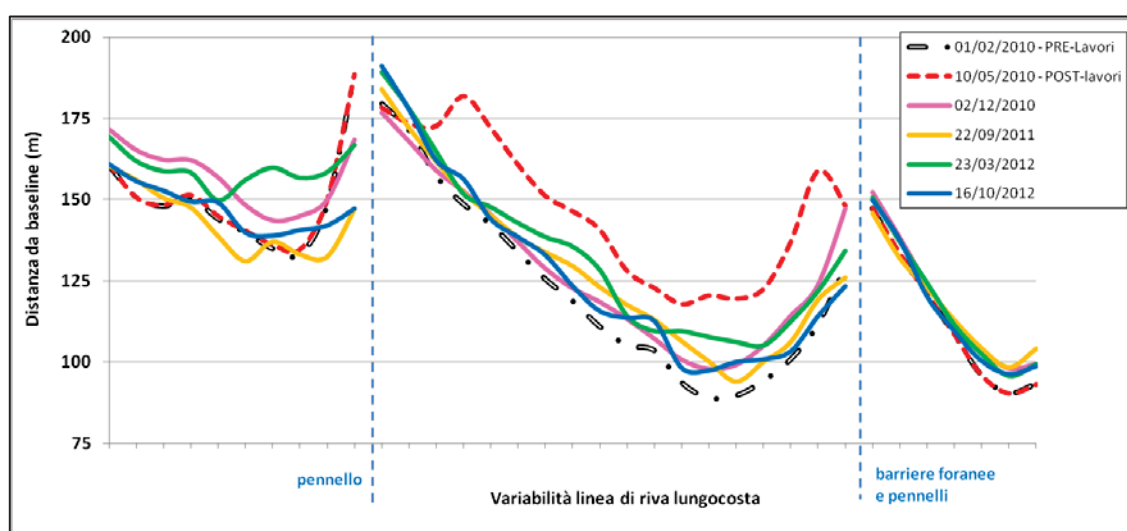
Fig. 10.1 - Posizione della linea di riva da prima dei lavori (Febbraio 2010, linea - punti nera) ad Ottobre 2012 ( linea blu). La linea rossa tratteggiata rappresenta la posizione a fine ripascimento. (Asse X: equidistanza 50 m; asse Y: distanza da una baseline tracciata dietro agli stabilimenti balneari).
