# Verso un protocollo integrato del rilievo del danno sismico:

Developing an integrated protocol for seismic damage survey:

Martina Suppa

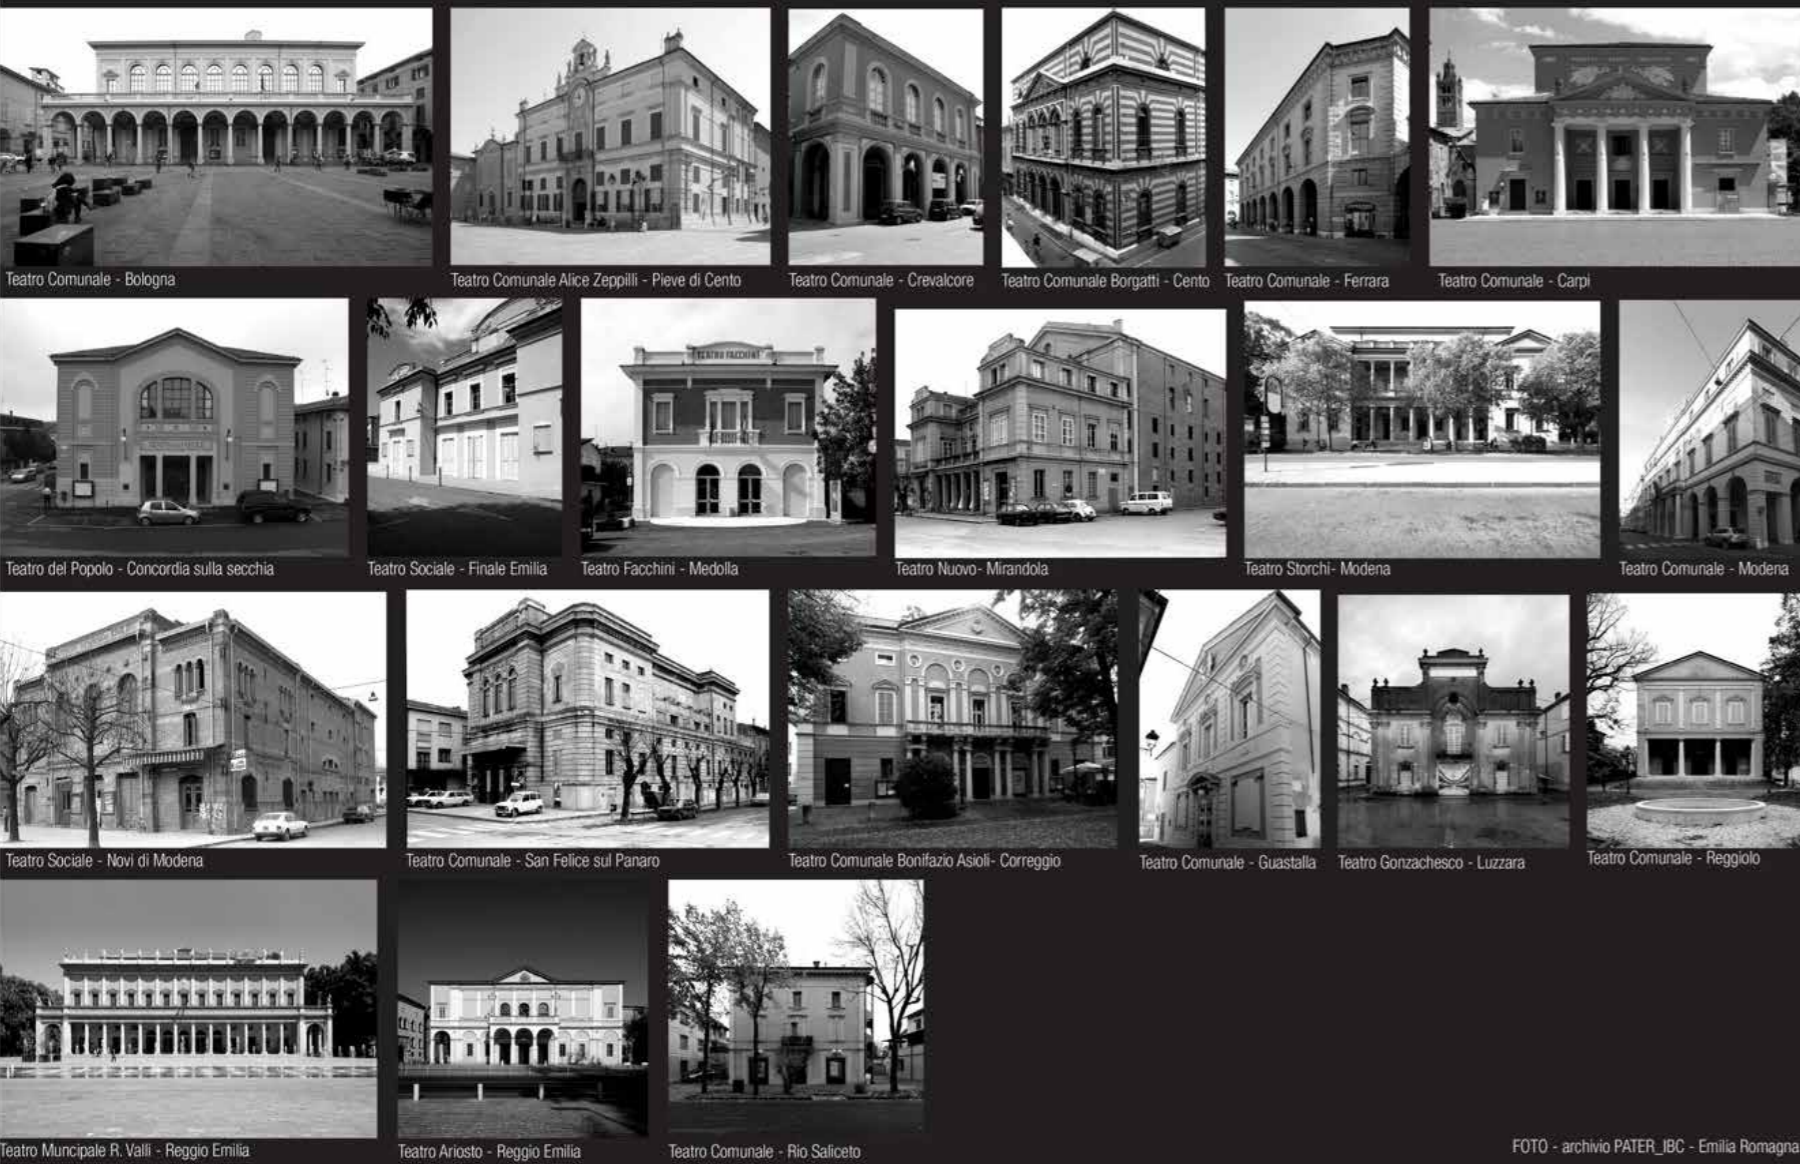
Mapa dei 31 teatri danneggiati del cratere emiliano dal sisma del 2012. Dati estratti dal WebGIS del Patrimonio Culturale - Emilia-Romagna del Segretariato Regionale MIBACT

31 damaged Theatres of Emilia-Romagna. Data made available by the Regional Secretariat on the regional platform - WebGIS of Cultural Heritage - Emilia Romagna.

specific case, of the historical theatres in Emilia struck by the earthquake in May 2012 (fig.1). The integrated methodological layout allowed to decode, interpret and have a preliminary representation of the specific grammatical characteristics of the "Theatre" typology: the geometry, the metric-dimensional values, the morphology, the construction, material and restoration stratigraphies carried out over time and the structural macro-units that

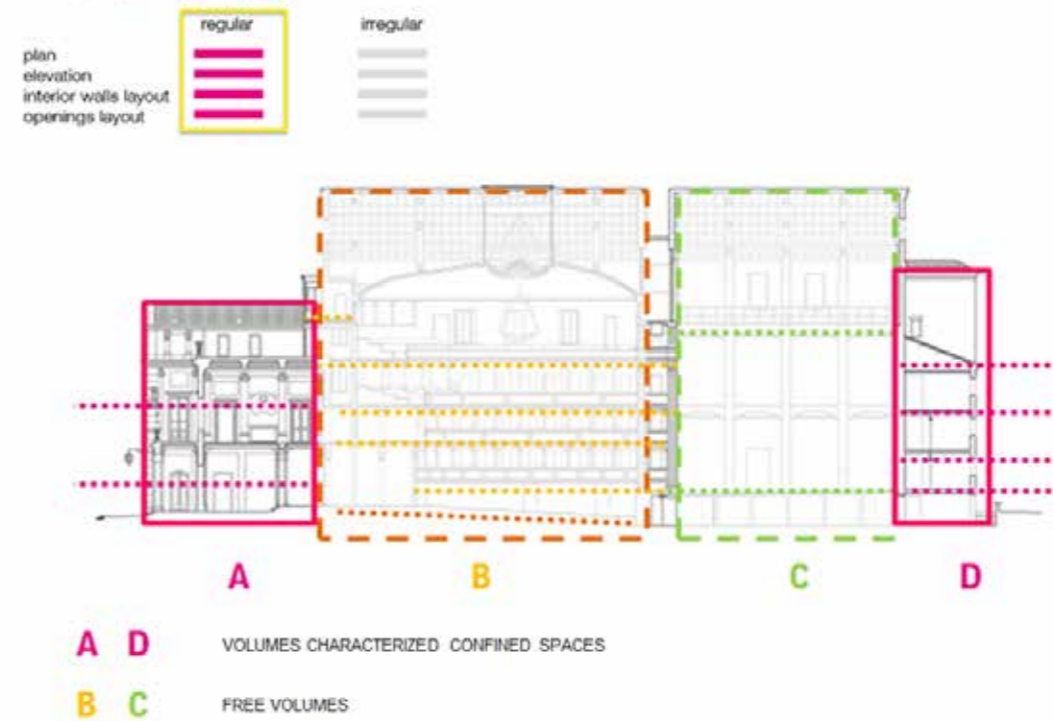
Form B-DP\_B17- regularity shape and dimensional

Analisi critica comparativa del danno forme Mibact: analisi del campo delle forme B17 relative alla "regolarità" della struttura

Comparative critical analysis of damage Mibact forms: analysis of B17 forms' field related to structure "regularity"

Criticità della scheda: La conoscenza delle variazioni planimetriche e altimetriche è strettamente connessa al comportamento strutturale sotto l'azione sismica, al relativo quadro deformativo e fessurativo.

The form's weaknesses: The knowledge of plan and altimetric varieties is closely related to the structural behaviour under seismic action, deformation and cracking framework.

loss of quantitative and qualitative information useful for the survey of the damage. The analysis of B17 forms' field, related to structure "regularity" (fig.5), shows that the surveyors identified the theatre as a regular structure whether in plan or elevation. This interpretation, aimed at analysing seismic damage, is generic and excessively oversimplified. The theatre is characterised by different plane and elevation space configurations. Considering

the morphological-structural simplification, it can be observed that while volumes A and D (foyer, dressing room block) are confined rooms and define confined spaces. It is possible to survey a planimetric and elevation regularity. Otherwise, it happens with free volumes B and C (stalls, stage and backstage) featuring large empty volumes having different elevation levels. Moreover, in the specific elevation development, must
